**Gutachten**

**Anlage 8**

**MARBURG  
LAHNWEHR „GRÜNER WEHR“**

**Untersuchungen zur Standsicherheit  
Erläuterungsbericht**

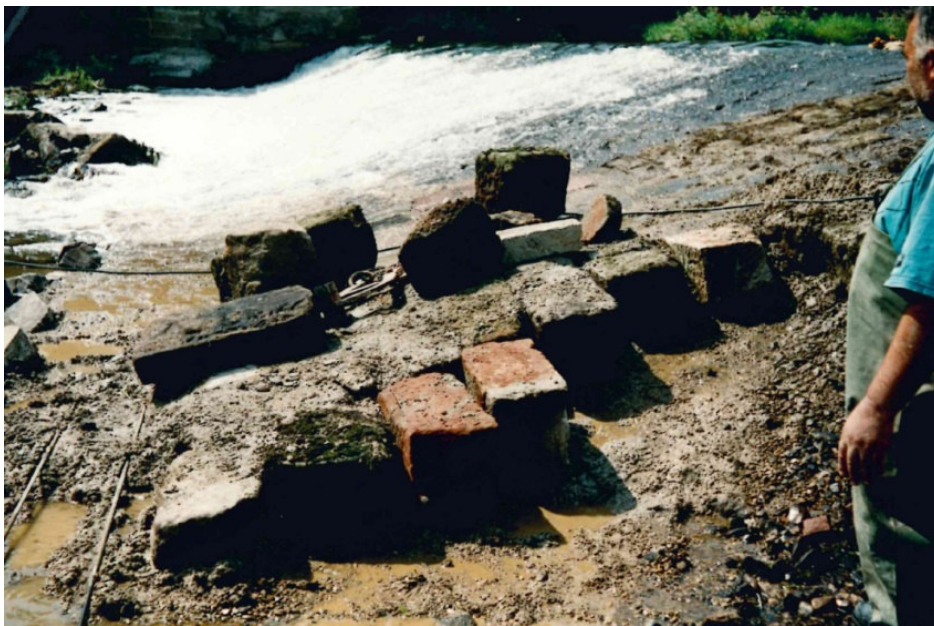
Letzte Befunde zum Aufbau ergaben sich im Rahmen der Reparaturen nach dem Hochwasserereignisses im Januar 1995 ([7], Abbildung 8, siehe auch Absatz 4.6). Auf dem in Abbildung 6 gezeigten Foto ist der innere Aufbau im Bereich der damaligen Schadensstelle - ungefähr in Wehrmitte gelegen - zu sehen. Dem zugehörigen Bericht [8] zu Folge, steht unterhalb der Decksteine Kies mit unterschiedlichen Kornfraktionen an. Verlustig gegangene Steine wurden mit 30-40 cm hohen Weser-Sandsteinen ersetzt. Am Wehrfuß wurde ein additiver Stahlbetonbalken eingebracht.

**Abbildung 6:     Reparaturstelle 1995, aus [7]**

Im Zuge der Reparaturmaßnahmen wurden die Deckwerksteine in einer Ausgleichsschicht aus Beton gebettet, die Fugen vermörtelt. Verlustig gegangene Steine wurden mit 30-40 cm hohen Weser-Sandsteinen ersetzt. Am unterwasserseitigen Wehrfuß wurde zur Fußsicherung ein Betonbalken auf der gesamten Schadensbreite in das Flussbett eingebracht.

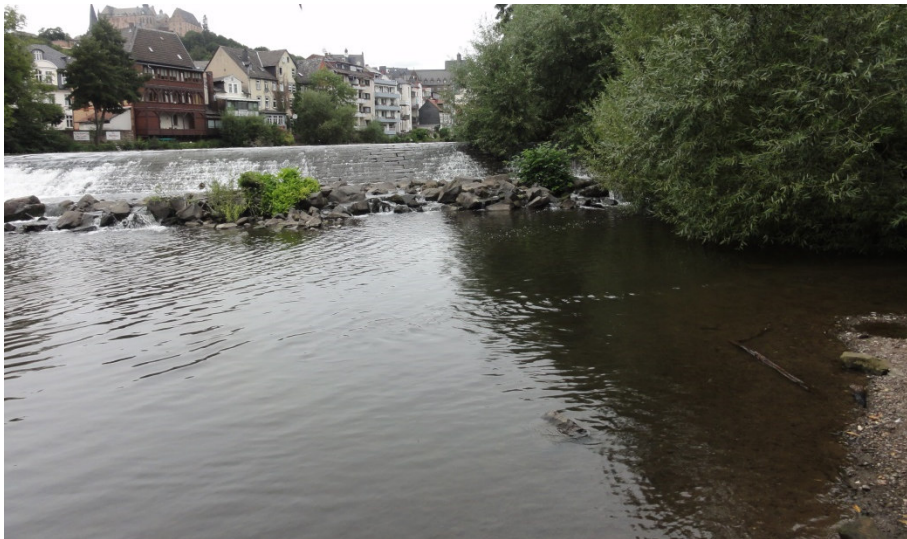
**Abbildung 10: Wehr am linken Ufer**

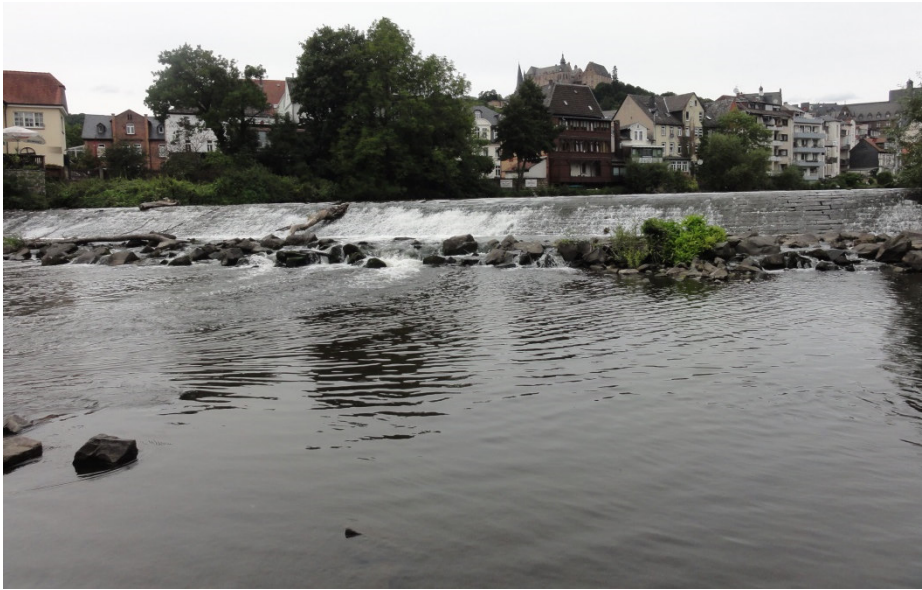
Infolge der unterschiedlichen Höhe der Wehrkrone ist die Überströmung des Wehres uneinheitlich. Gut erkennbar ist die 1973 eingebrachte Sturzbettsicherung am Wehrfuß im Unterwasser.

**Abbildung 11: Wehrmitte**

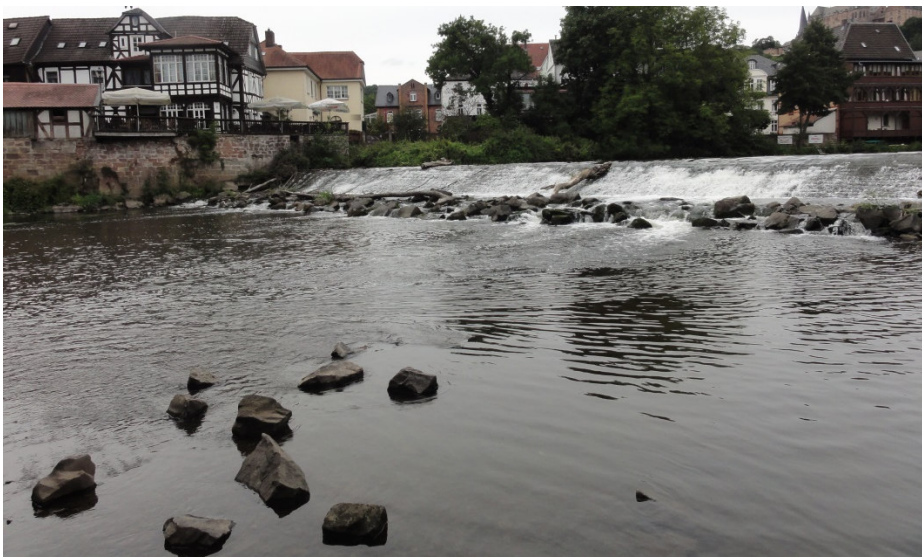
**Abbildung 12: Wehr am rechten Ufer**

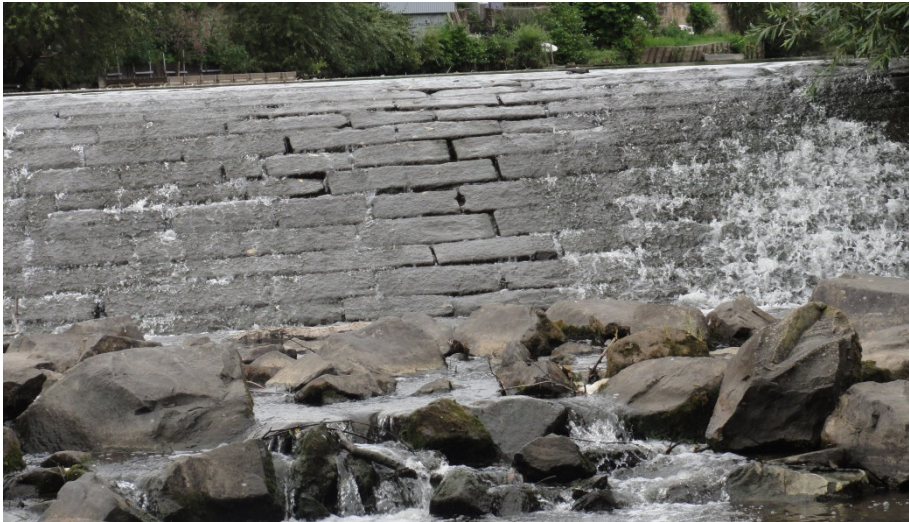
Im Bereich Anschlusses des Wehres an das linke Ufer sind auf einer Breite von circa zwei Metern offene Fugen im Deckwerk zu verzeichnen, siehe auch Abbildung 13. Auch rechts in Fließrichtung (Abbildung 14) zeigen sich auf einem etwa zwei Meter breiten Streifen offene Fugen sowie Setzungen bzw. augenscheinlich sichtbare Verformungen im Deckwerk.

**Abbildung 13:** Offene Fugen im Deckwerk, linksseitig in Fließrichtung

- Steinmetzmäßige Steinreparatur mit Vierungen / Steinaustausch, etc.
- Erneuerung und / oder Ergänzung des Fugenmörtels in den Bereichen mit klaffenden Fugen
- ggf. Vernadelung gerissener Steine

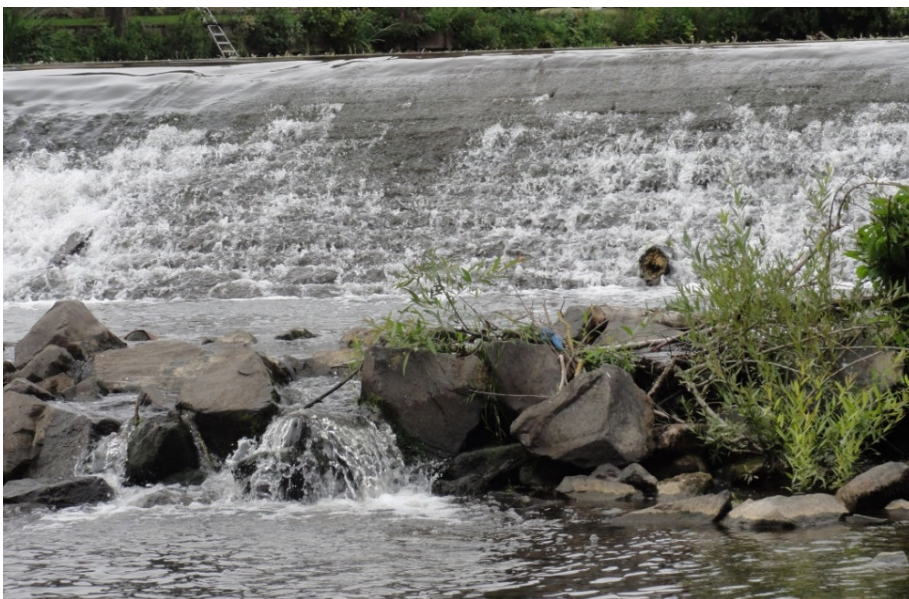
**Abbildung 14:** Sturzbettsicherung aus Wasserbausteinen

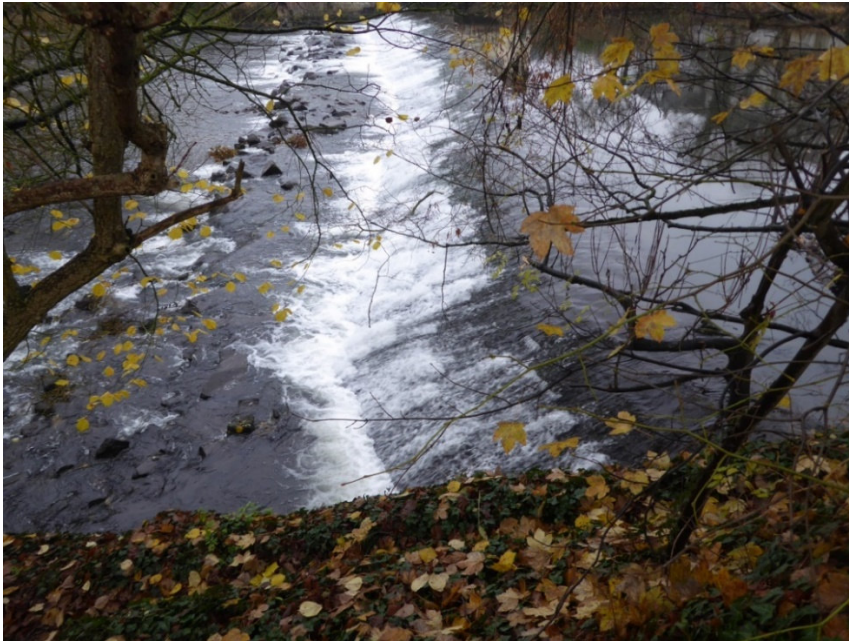
Eine zweite Ortsbegehung fand am 27.11.2019 statt. An diesem Tag war eine erhöhte Wasserführung der Lahn zu verzeichnen, so dass der unterwasserseitige Wehrrücken nicht sichtbar war. Die Wehrkrone wurde von einem Boot aus in Augenschein genommen. Die Fotos der zweiten Ortsbegehung sind in Abbildung 15 bis Abbildung 17 dargestellt. In Abbildung 15 ist der leicht geschwungene Verlauf der Wehrkrone gut sichtbar.

**Abbildung 15: Geschwungener Verlauf der Wehrkrone**

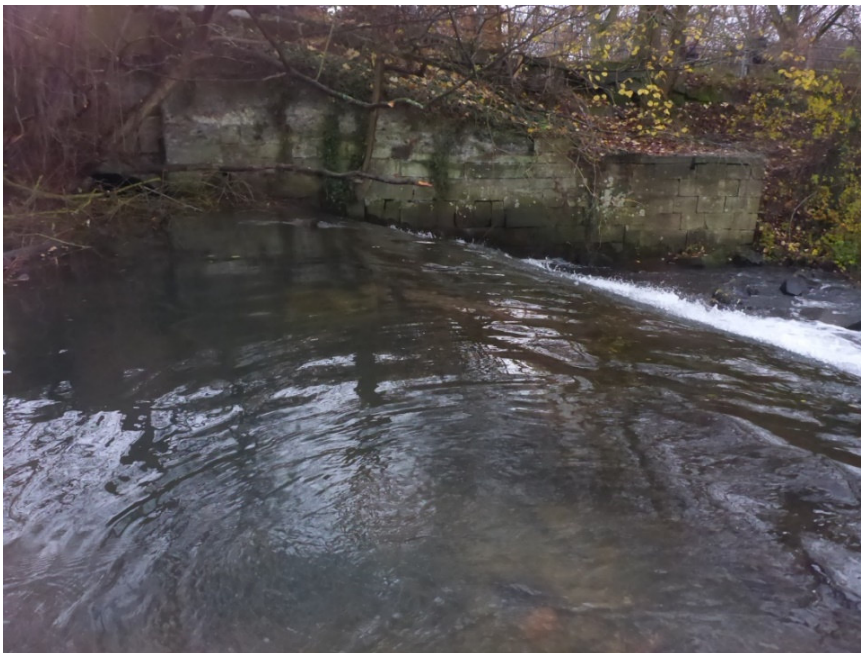
Wenngleich nicht Untersuchungsgegenstand des aktuellen Gutachtens, so sind die Stützmauern doch Teil des Bauwerksensembles. Betreffende Untersuchungen von 1984 seien deshalb erwähnt. Als Mängel werden dort ausgewaschene Fugen und starke Verschiebungen der Sandsteinquader beschrieben. Die Standsicherheit wurde als augenblicklich gewährleistet beschrieben. Empfohlen wurde eine Erneuerung der östlichen Ufermauer, zumindest jedoch alle Fugen zu schließen, die Betonoberflächen zu sanieren und das Gelände zu erhöhen. Am westlichen Ufer sollten die Wurzeln entfernt und die Steine neu versetzt werden sowie alle Fugen und die Uferbefestigungen ausgebessert werden. Eine Umsetzung der empfohlenen Maßnahmen erfolgte bislang nicht.

An den Ufer-/Stützmauern sind die im Jahr 1984 von Dr.-Ing. Thomas Müller dokumentierten Mängel in Form von offenen Mauerwerksfugen erkennbar (vgl. [6]).

**Abbildung 16: Ufer-/Stützmauer linkes Ufer**

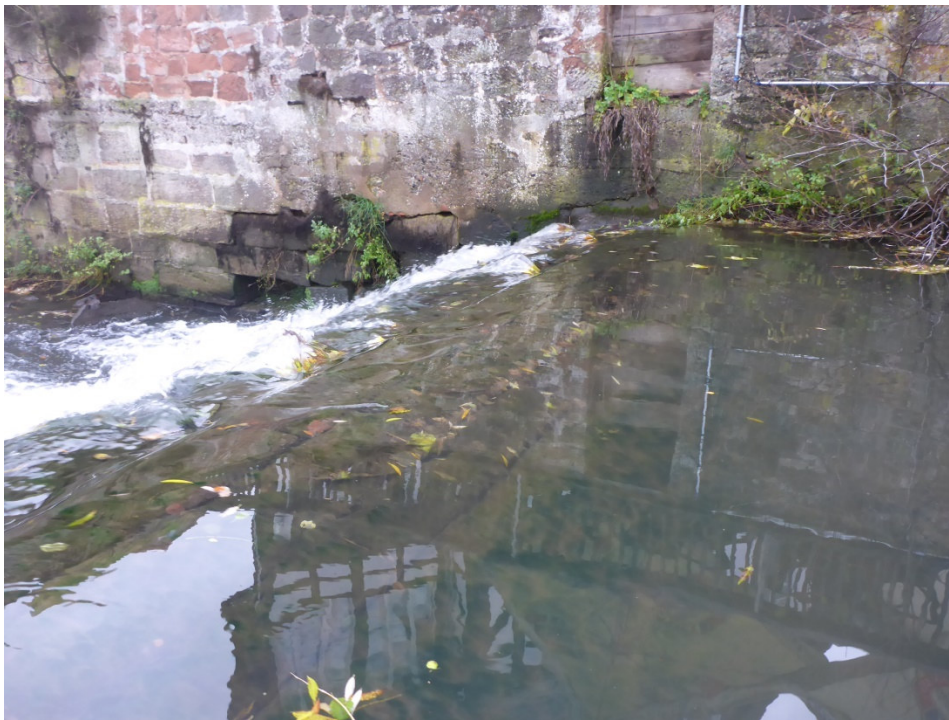
**Abbildung 17: Ufer-/Stützmauer rechtes Ufer**

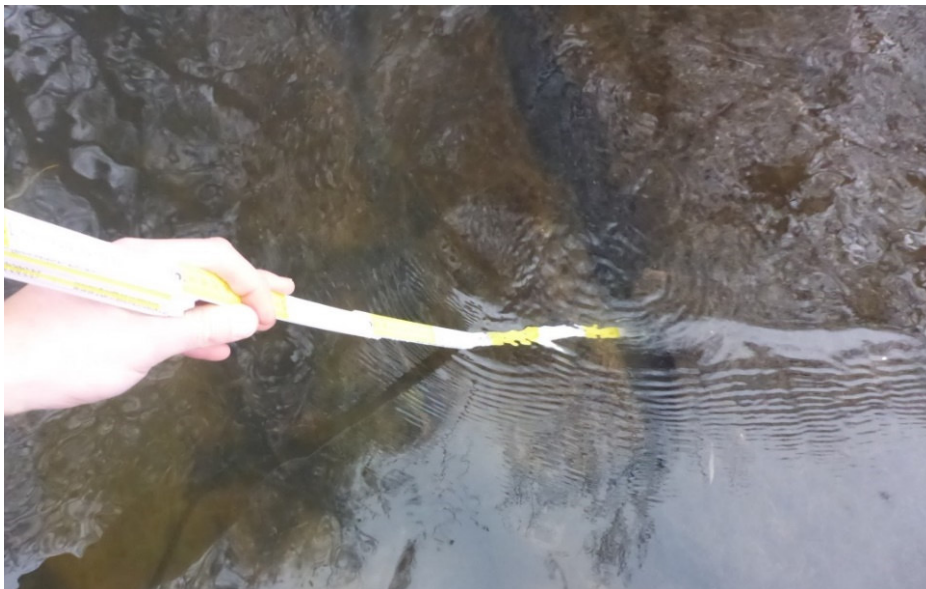
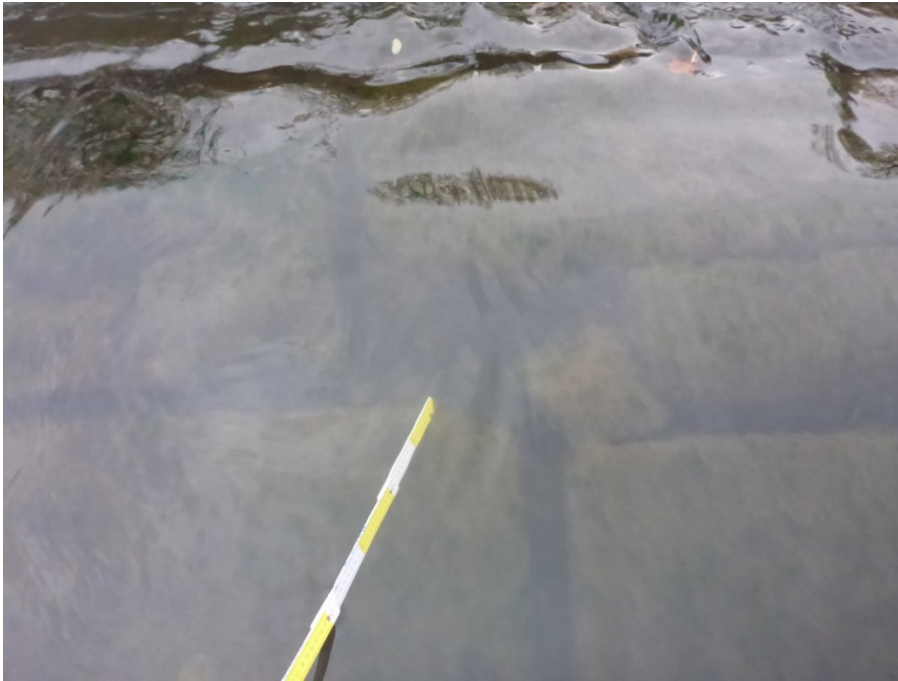
In Abbildung 18 und Abbildung 19 sind schräg ins Bauwerkinnere reichende, offene Deckwerkfugen im Bereich der Wehrkrone sichtbar.

**Abbildung 18: Wehrkrone, offene Fugen im Deckwerk**

**Abbildung 19: Wehrkrone, offene Fugen im Deckwerk**

Unter Berücksichtigung des gegebenen Schadensbilds offener Fugen mit größeren Spaltmaßen wird jedoch der Prozess der Suffosion und Erosion ein kritischer Schadensmechanismus. Im Umkehrschluss ist ein intaktes Deckwerk mit geschlossenen Fugen Bedingung für die innere Standsicherheit. Mit Blick auf die unter Kapitel 4 beschriebenen Schadensbefunde sind folglich Instandsetzungsmaßnahmen am Deckwerk erforderlich und ggf. bereits vorhandene Hohlräume im Wehrkörper zu verfüllen.

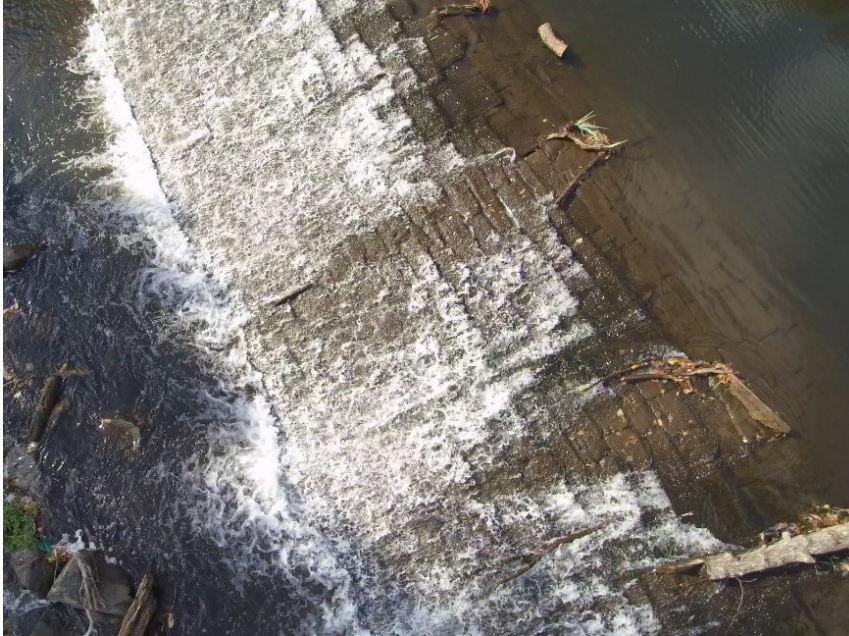
In Oberwasser der Wehranlage hat sich das Deckwerk zum Teil leicht abgesenkt, siehe Abbildung 21.

**Abbildung 21:** *Mitte Wehranlage, Setzungen des Deckwerks im Oberwasser, aus [14]*

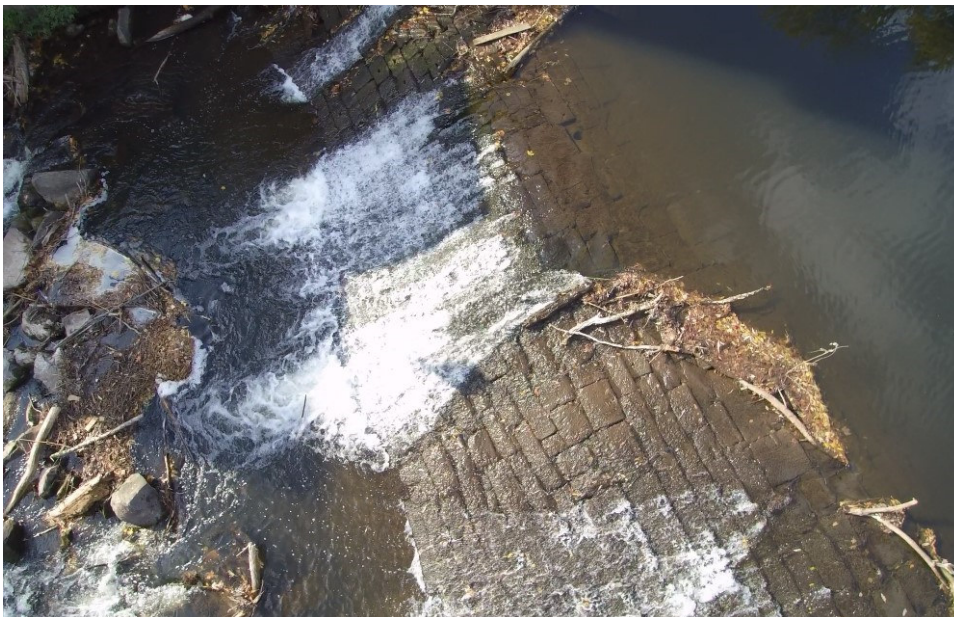
Ebenfalls rechts in Fließrichtung sind leichte Setzungen des Deckwerkes im Oberwasser des Wehrrückens sowie an der Wehrkrone festzustellen, siehe nachfolgende Abbildung.

**Abbildung 22:** *rechtes Wehrfeld, Setzungen des Deckwerks, aus [14]*

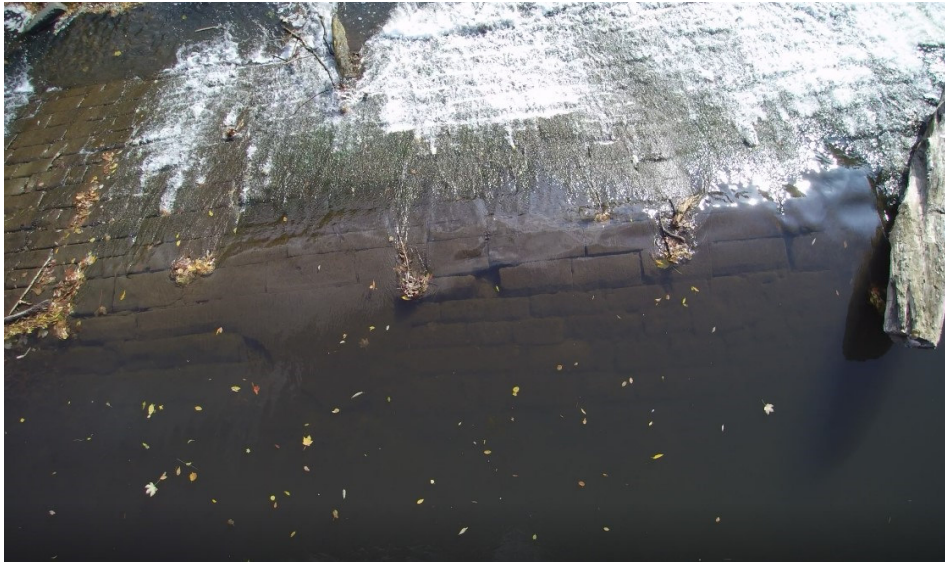
Zudem sind auch partiell herausgebrochene Deckwerksteine sowie offene Fugen im Bereich der Wehrkrone dokumentiert, siehe Abbildung 23 und Abbildung 24.

**Abbildung 23:** Wehrkrone, aus [14]

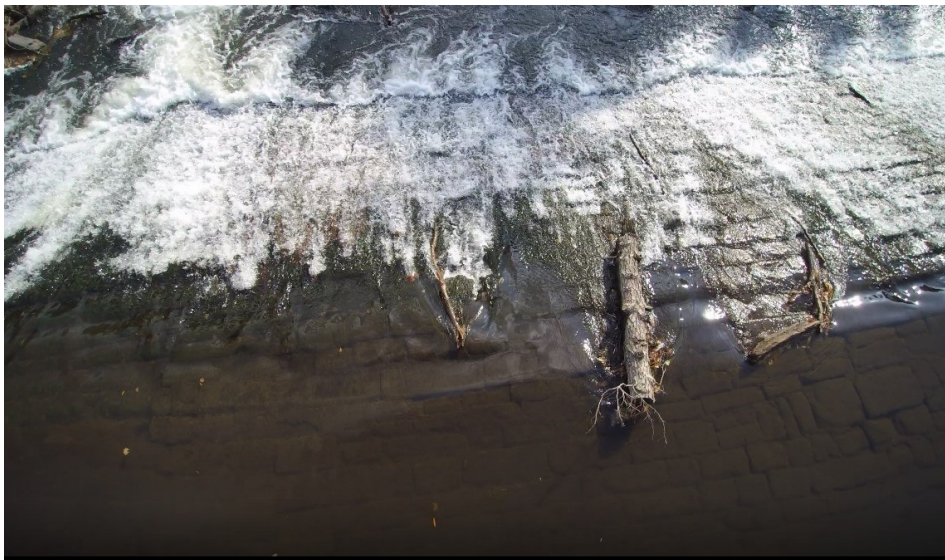
**Abbildung 24:** Offene Fugen im Deckwerk im Bereich der Wehrkrone, aus [14]
