# **DER MAGISTRAT DER STADT MARBURG**

## **Sanierung Grüner Wehr**

### **ANLAGE C**

#### **STANDSICHERHEITSBEURTEILUNG**

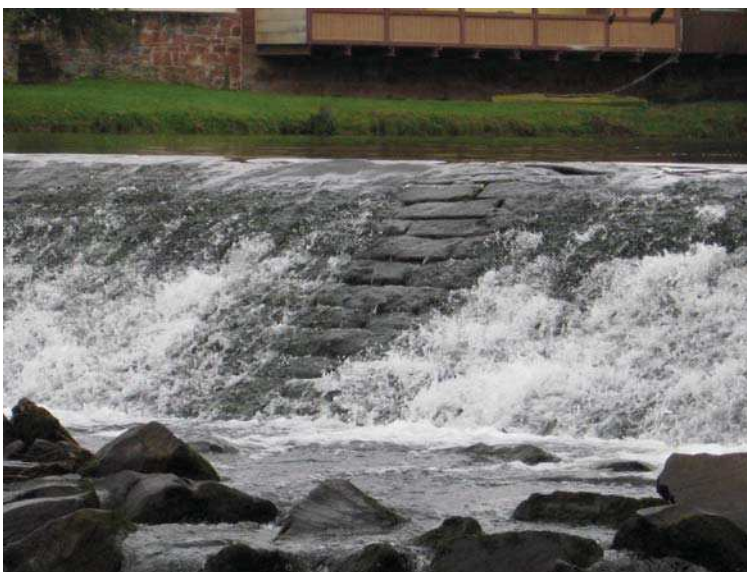
Im linken Bereich gibt es einen ca. 1,0 m breiten Streifen, in dem die Setzungen weniger stark sind und die ausgewaschenen Fugen sind deutlich erkennbar.

Da dieser Bereich höher als die benachbarten Bereiche liegt, kommt es auf ca. 1,0 m Breite zu einem vollständigen Strömungsabriss (Bild 5). Die Deckwerkssteine liegen frei.

Bild 5: Hochpunkt in der Wehrkrone führt zu Strömungsabriss

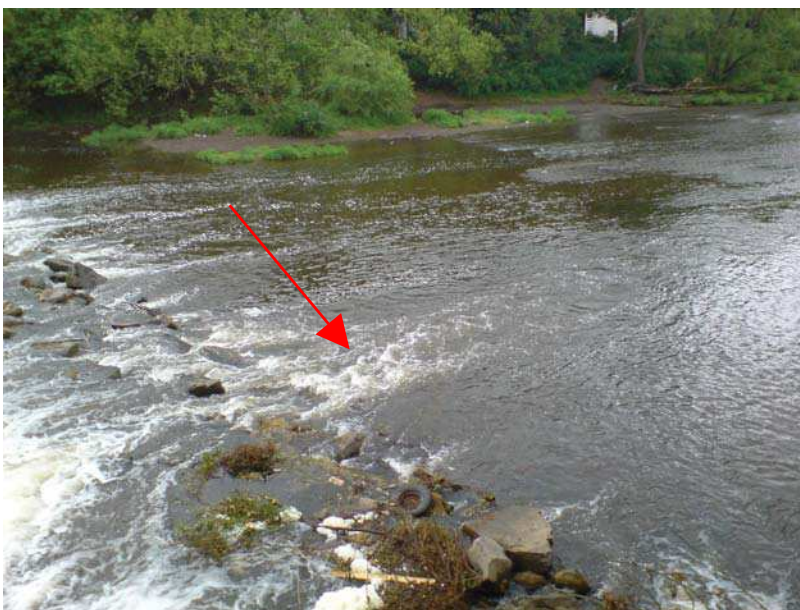
Die Steinschüttung zur Energieumwandlung am Wehrfuß ist ungleichmäßig verteilt, so dass die Strömung stellenweise ungebremst weiterläuft.

Bild 7: Wehrfuß mit Sicherung

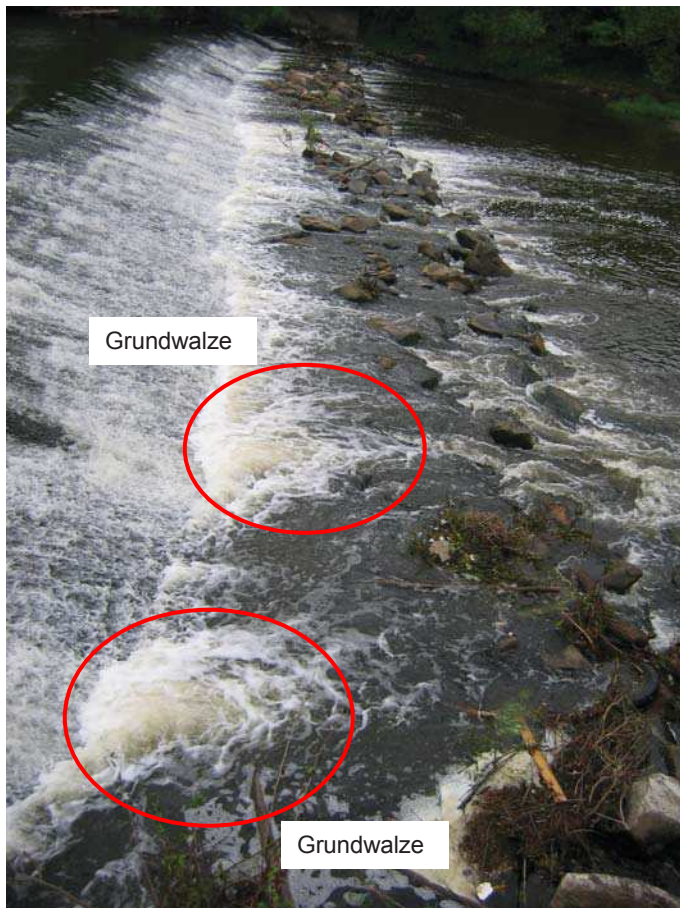
Auf der rechten Seite vor der Ölmühle sind zwei Vertiefungen (Auskolkungen) am Wehrfuß vorhanden, gut erkennbar durch die ausgeprägten Grundwalzen.

Bild 8: Auskolkungen am Wehrfuß vor der Ölmühle am rechten Lahnufer

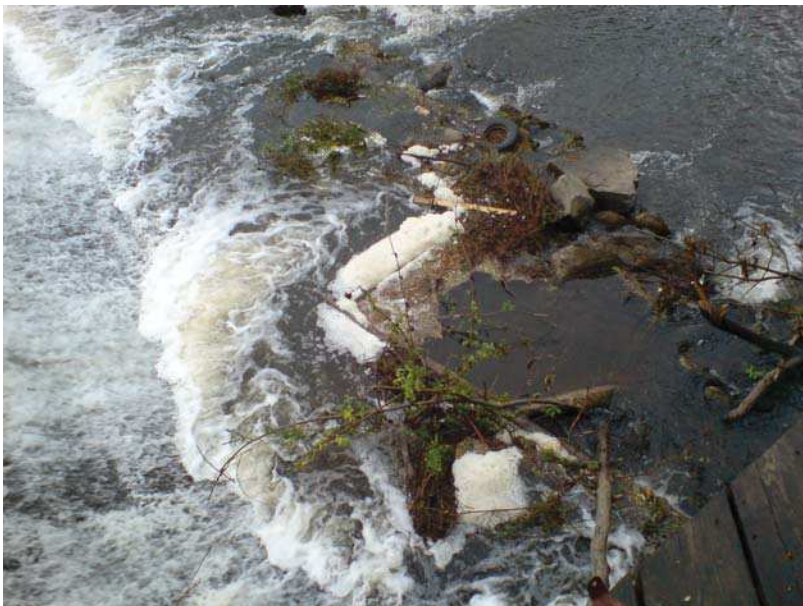
Im Uferbereich wird die Strömung dadurch soweit abgeschwächt, dass es an der Steinschüttung im Unterwasser zur Ablagerung von Unrat und Treibgut kommt.

Bild 9: Unrat und Treibgut am Wehrfuß vor der Ölmühle am rechten Lahnufer

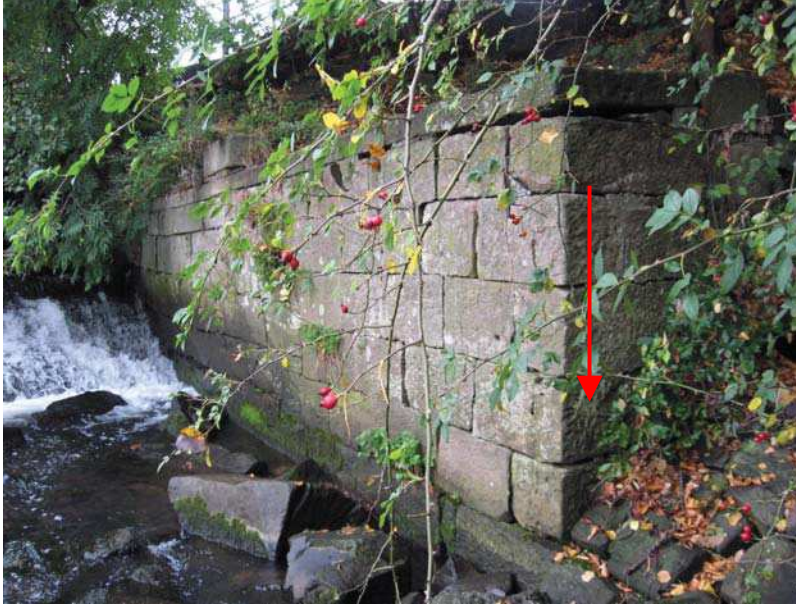
Im linken Uferbereich (Hirsemühle) befindet sich eine Stützwand aus Trockenmauerwerk (Bild 10). Im Eckbereich der Stützwand sind die Fugen stark erweitert. Hier ist es durch Setzungen zu einem Absinken der Außenkante gekommen.

Bild 10: Setzungen im Eckbereich der Stützmauer am linken Lahnufer

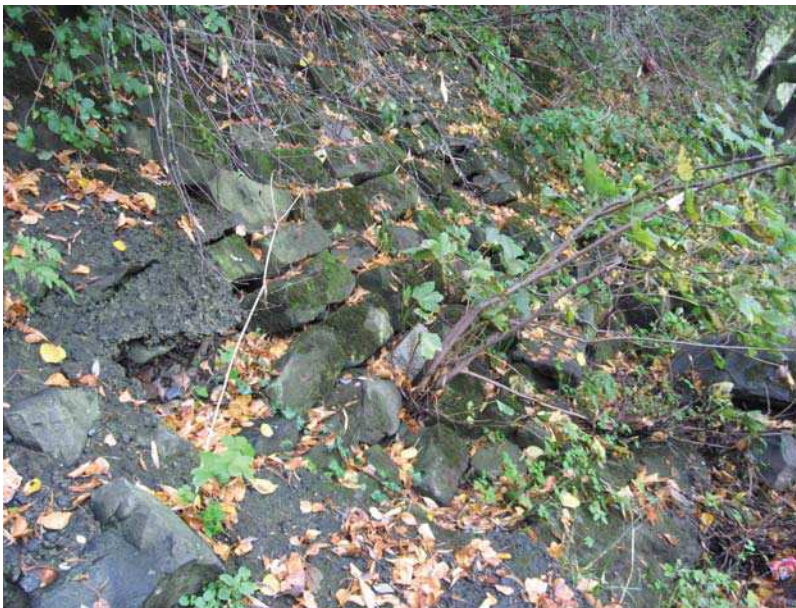
An die Stützwand schließt eine Uferbefestigung aus Bruchsteinen an, die einzelnen Steine stark verschoben und moosbewachsen, die Fugen sind durchwurzelt (Bild 11).

Bild 11: Bruchsteinuferbefestigung am linken Lahnufer

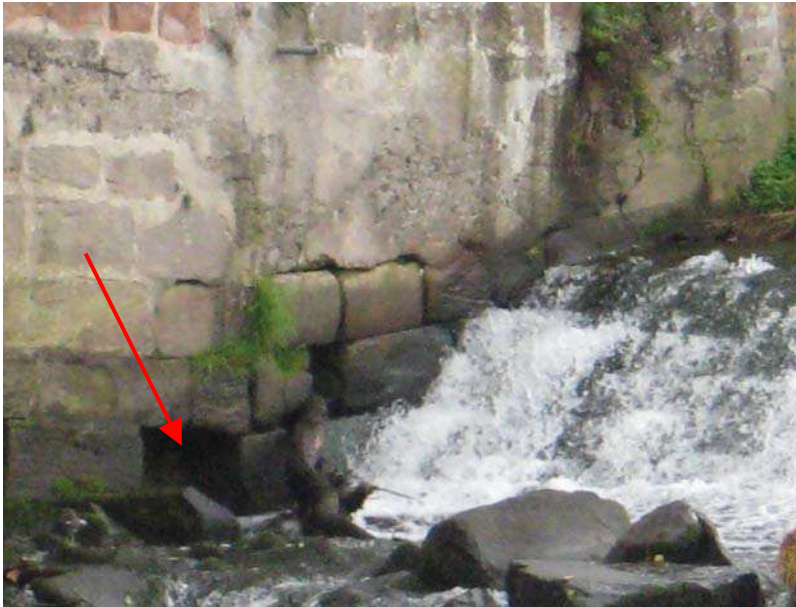
Die Ufermauer auf der rechten Seite an der Ölmühle (Bild 14) weist im Bereich des Wehrrückens starke Absenkungen der Steine und sogar Steinausbrüche auf.

Bild 14: Beschädigtes Mauerwerk am Wehrfuß des rechten Lahnufers

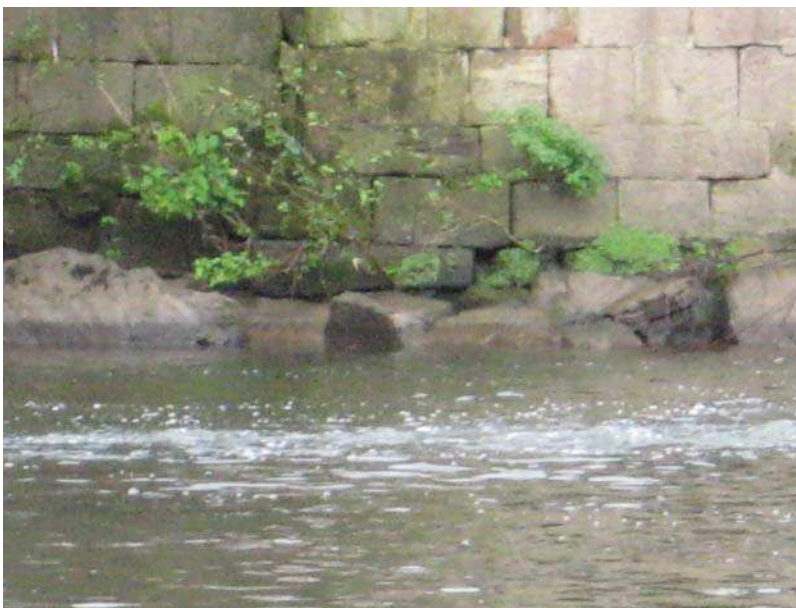
Die Setzungen der Steine am Fuß der Ufermauer sind oberhalb der Wasserlinie auf der gesamten Länge der Mauer erkennbar. Die Fugen sind fast vollständig ausgewaschen und weit geöffnet. Die Steine sind unterschiedlich stark verschoben bzw. abgesunken. Im Bild 15 ist dies deutlich zu erkennen.

Bild 15: Wasserlinie Stützmauer rechts im Unterwasser

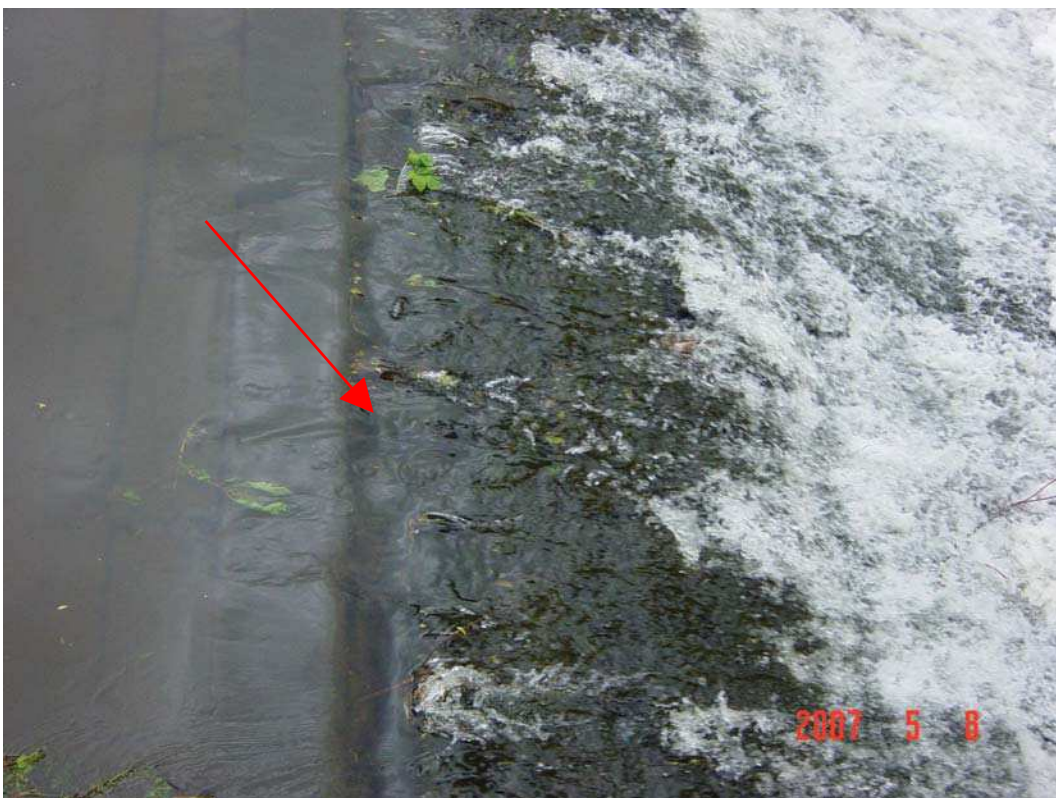
Abbildung 6: Deutliche Auswaschungen der Deckwerksfugen auf der Wehrkrone

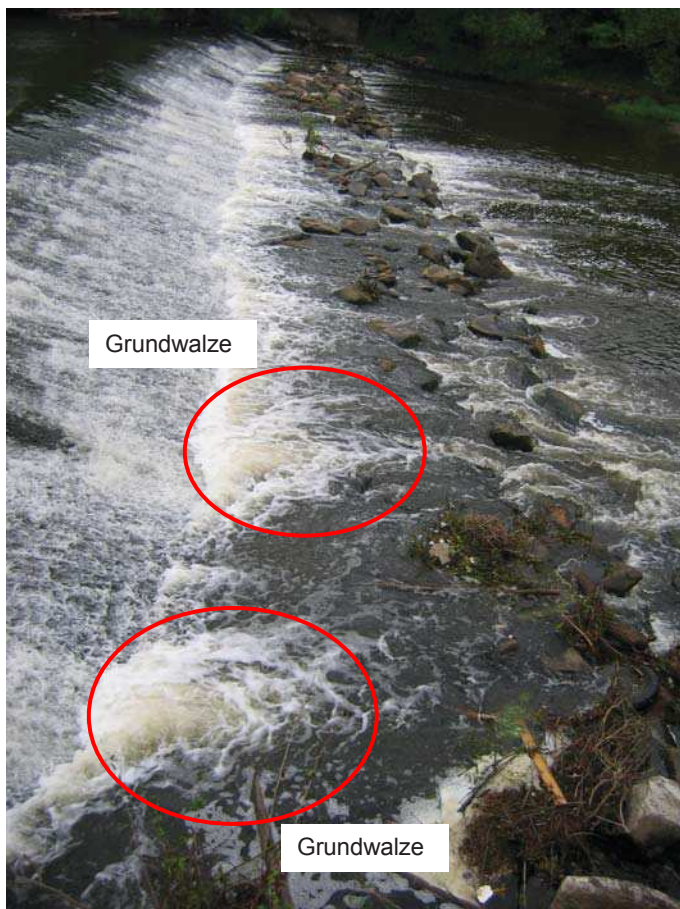
Abbildung 12: Auskolkungen am Wehrfuß vor der Ölmühle am rechten Lahufer

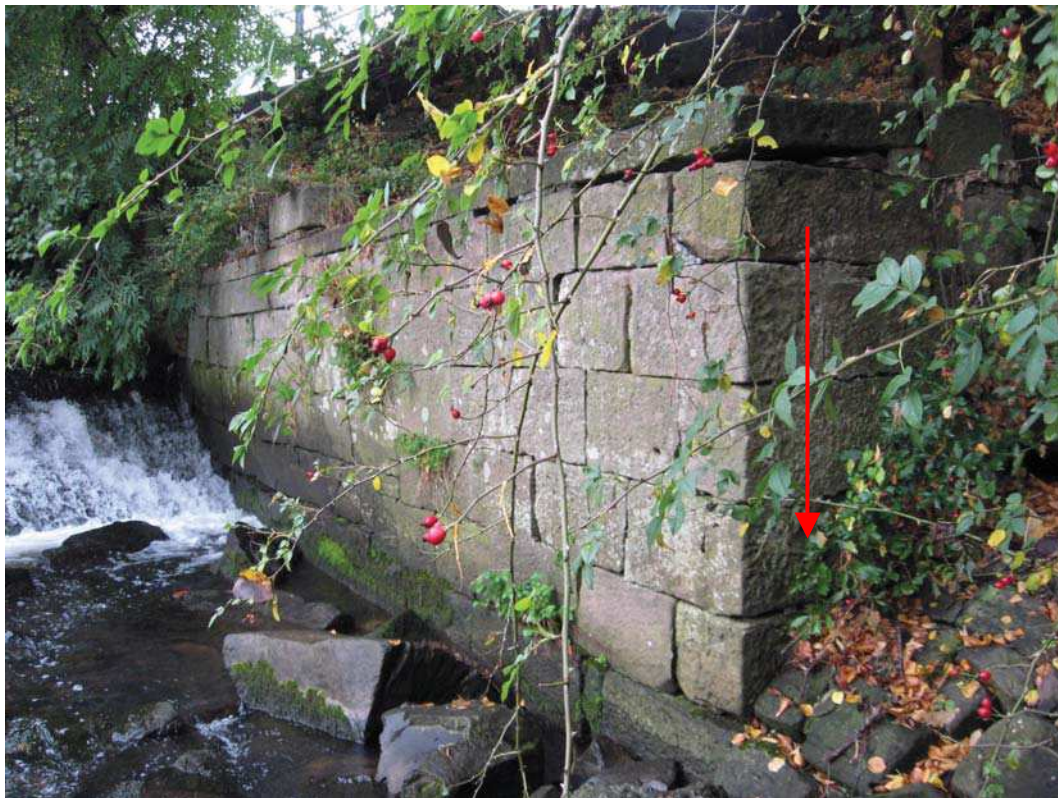
Abbildung 20: Setzungen im Eckbereich der Stützmauer im Unterwasser am linken Lahnufer

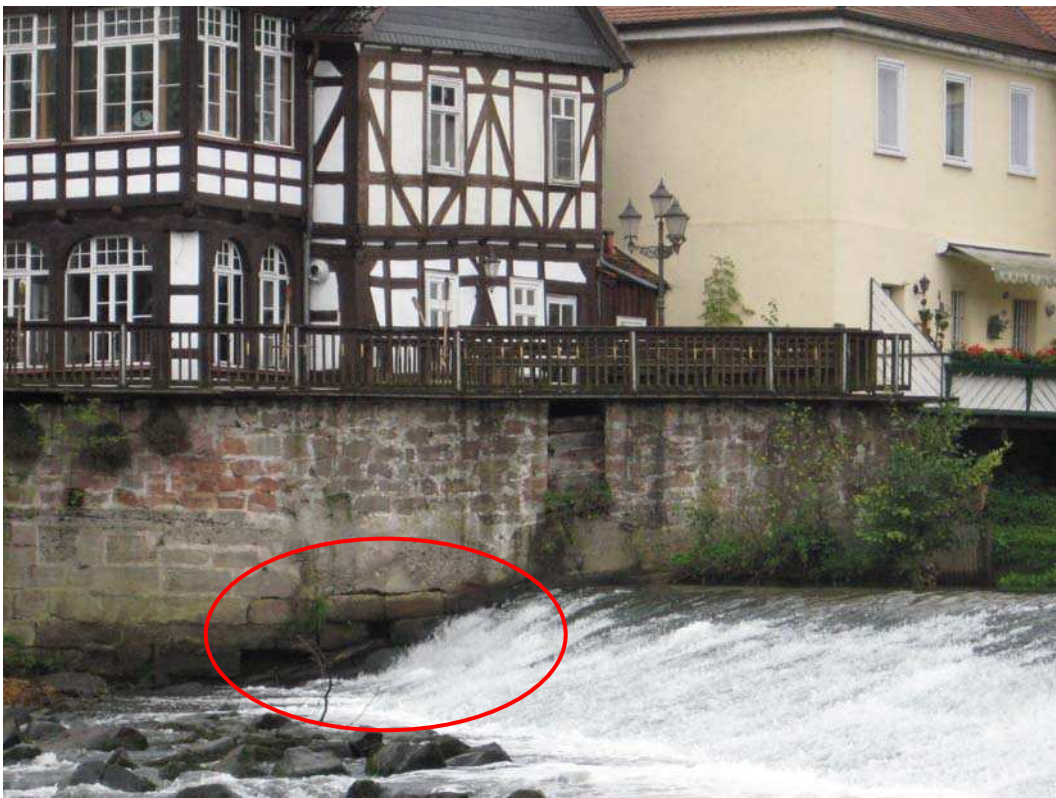
Abbildung 28: Schadensbild der Stützmauer an der Ölmühle am rechten Lahnufer

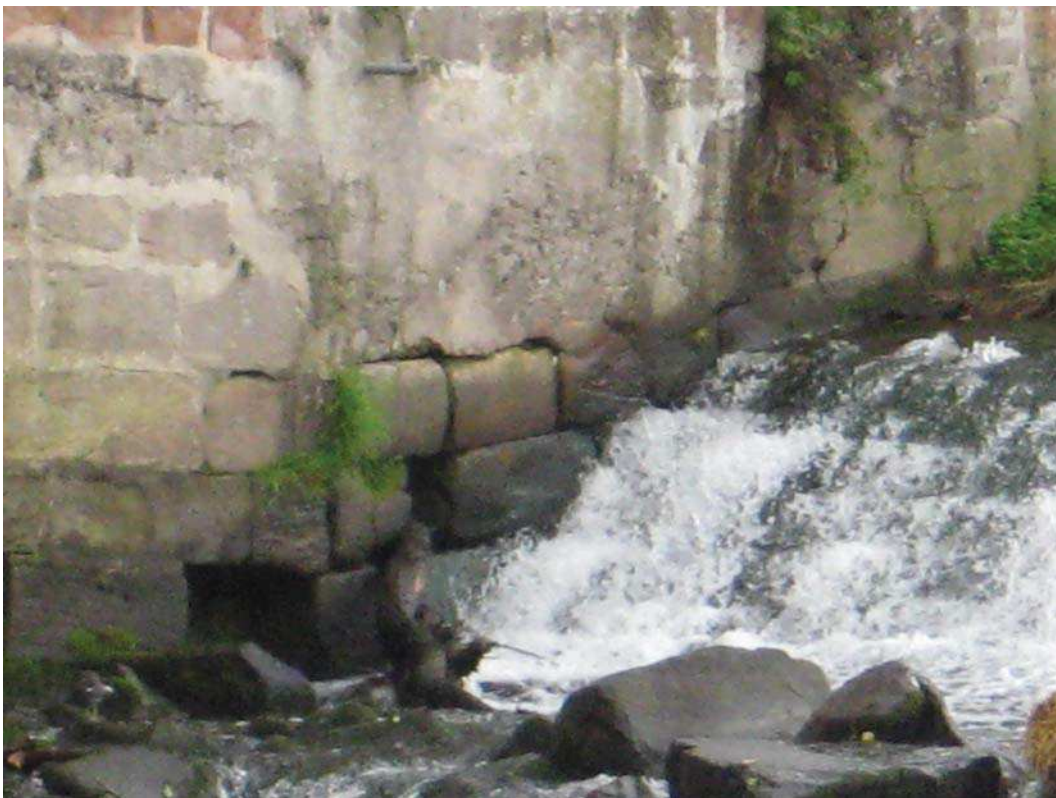
Abbildung 30: Beschädigtes Mauerwerk am Wehrfuß des rechten Lahnufers
