## **Lahn-Stauanlage Grüner Wehr, weiteres Vorgehen**

**MARBURG  
LAHNWEHR „GRÜNER WEHR“**

**Untersuchungen zur Standsicherheit  
Erläuterungsbericht**

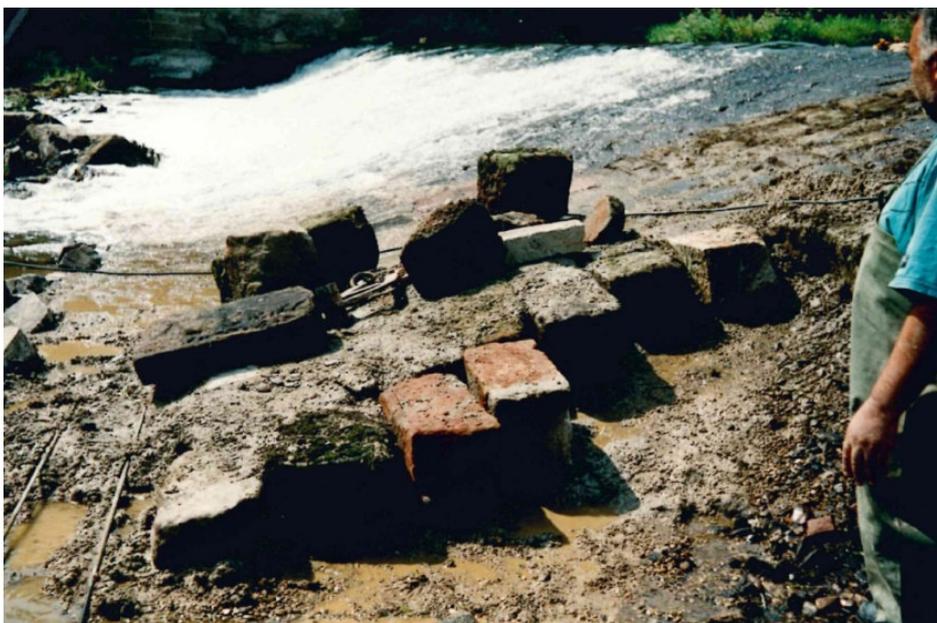
**Abbildung 6: Reparaturstelle 1995, aus [7]**

Letzte Befunde zum Aufbau ergaben sich im Rahmen der Reparaturen nach dem Hochwasserereignisses im Januar 1995 ([7], Abbildung 8, siehe auch Absatz 4.6). Auf dem in Abbildung 6 gezeigten Foto ist der innere Aufbau im Bereich der damaligen Schadensstelle - ungefähr in Wehrmitte gelegen - zu sehen. Dem zugehörigen Bericht [8] zu Folge, steht unterhalb der Decksteine Kies mit unterschiedlichen Kornfraktionen an. Verlustig gegangene Steine wurden mit 30-40 cm hohen Weser-Sandsteinen ersetzt. Am Wehrfuß wurde ein additiver Stahlbetonbalken eingebracht.

Im Juli 1995 wurde ein Schaden am Wehrrücken entdeckt. Dazu liegen eine Fotodokumentation [7] und ein nachträglich erstellter Bericht mit Fotodokumentation [8] vor. Demzufolge hatten sich etwa in Mitte der Wehranlage auf einer Breite von rd. 10 m die unteren Decksteine im Unterwasser aus dem Verband gelöst – vgl. Abbildung 6. Infolge dessen sind weitere, oberhalb liegende Steine nachgerutscht. Als vermutete Schadensursache wird das Hochwasser vom Januar 1995 genannt.

Im Zuge der Reparaturmaßnahmen wurden die Deckwerksteine in einer Ausgleichsschicht aus Beton gebettet, die Fugen vermörtelt. Verlustig gegangene Steine wurden mit 30-40 cm hohen Weser-Sandsteinen ersetzt. Am unterwasserseitigen Wehrfuß wurde zur Fußsicherung ein Betonbalken auf der gesamten Schadensbreite in das Flussbett eingebracht.

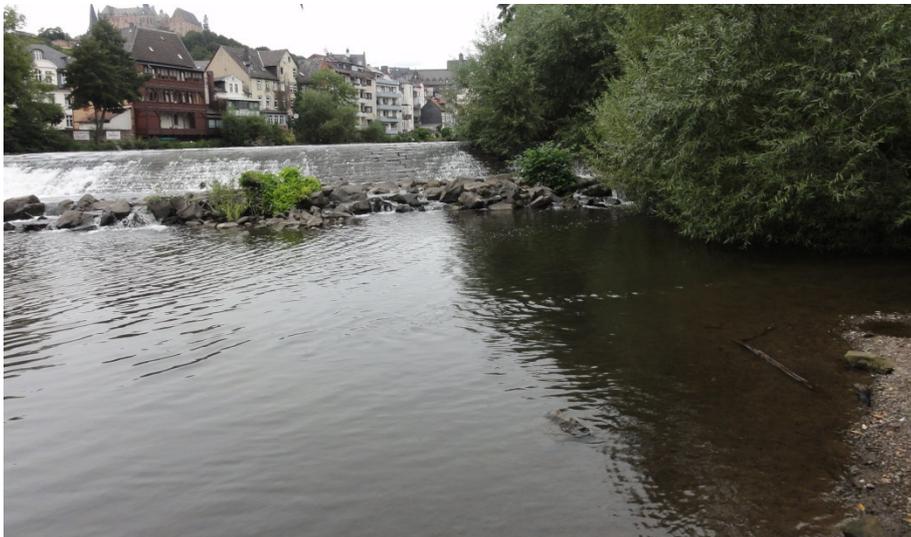
**Abbildung 10:** Wehr am linken Ufer

Infolge der unterschiedlichen Höhe der Wehrkrone ist die Überströmung des Wehres uneinheitlich. Gut erkennbar ist die 1973 eingebrachte Sturzbettsicherung am Wehrfuß im Unterwasser.

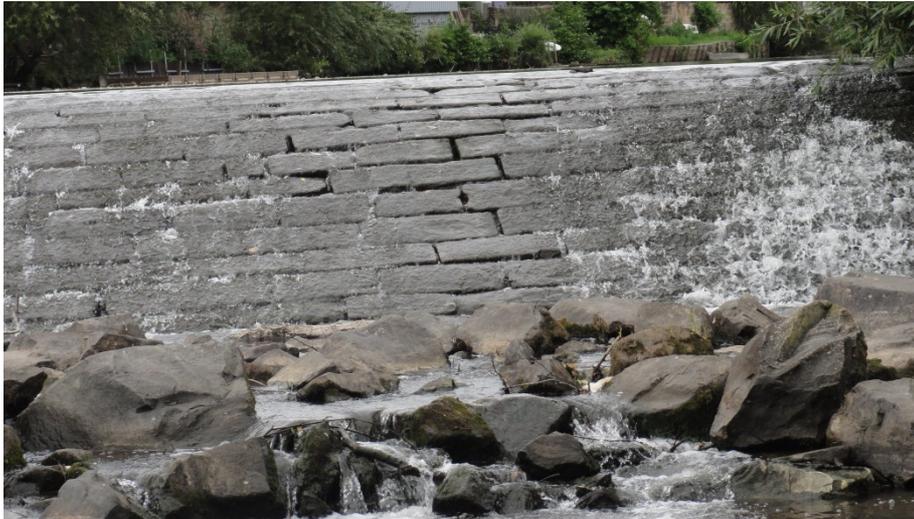
**Abbildung 13:** Offene Fugen im Deckwerk, linksseitig in Fließrichtung

Im Bereich Anschluss des Wehres an das linke Ufer sind auf einer Breite von circa zwei Metern offene Fugen im Deckwerk zu verzeichnen, siehe auch Abbildung 13. Auch rechts in Fließrichtung (Abbildung 14) zeigen sich auf einem etwa zwei Meter breiten Streifen offene Fugen sowie Setzungen bzw. augenscheinlich sichtbare Verformungen im Deckwerk.

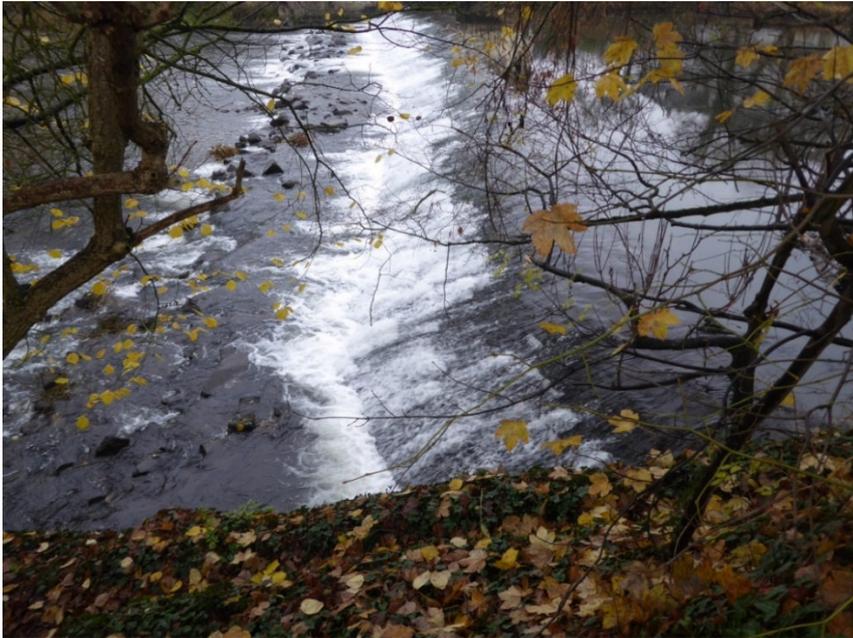
**Abbildung 15:** *Geschwungener Verlauf der Wehrkrone*

Eine zweite Ortsbegehung fand am 27.11.2019 statt. An diesem Tag war eine erhöhte Wasserführung der Lahn zu verzeichnen, so dass der unterwasserseitige Wehrrücken nicht sichtbar war. Die Wehrkrone wurde von einem Boot aus in Augenschein genommen. Die Fotos der zweiten Ortsbegehung sind in Abbildung 15 bis Abbildung 17 dargestellt. In Abbildung 15 ist der leicht geschwungene Verlauf der Wehrkrone gut sichtbar.

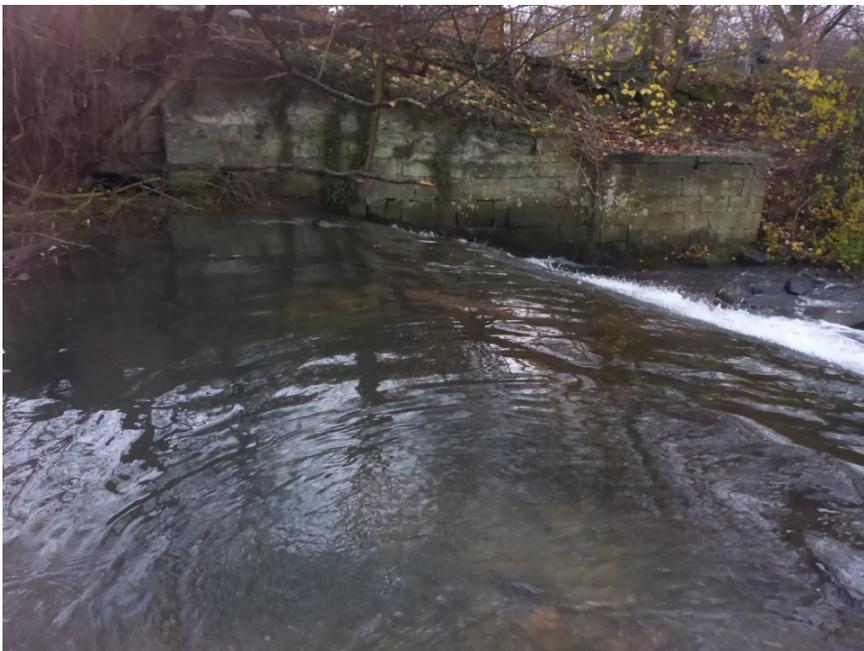
An den Ufer-/Stützmauern sind die im Jahr 1984 von Dr.-Ing. Thomas Müller dokumentierten Mängel in Form von offenen Mauerwerksfugen erkennbar (vgl. [6]).

**Abbildung 16:** *Ufer-/Stützmauer linkes Ufer*

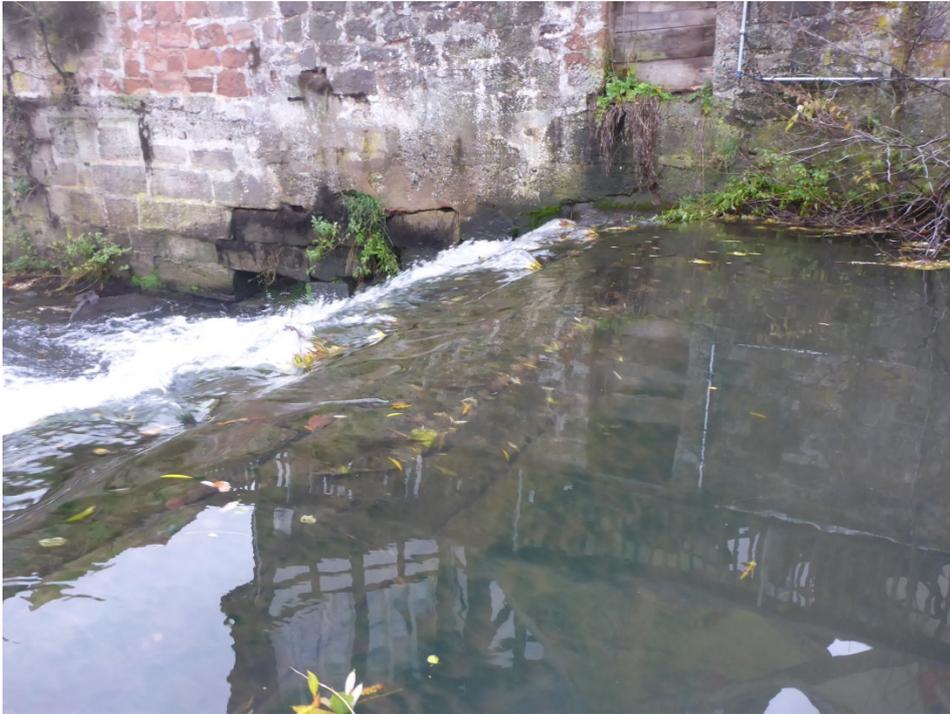
**Abbildung 17: Ufer-/Stützmauer rechtes Ufer**

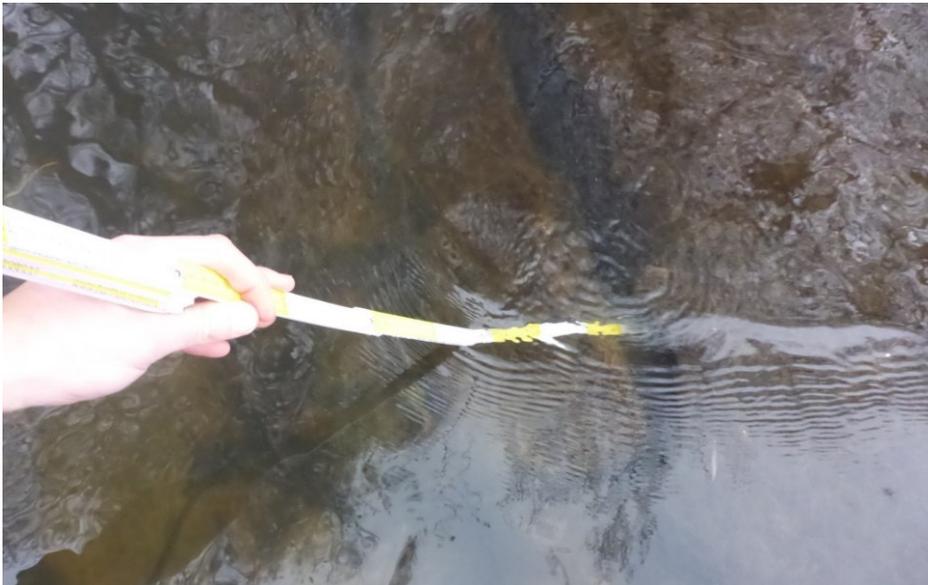
In Abbildung 18 und Abbildung 19 sind schräg ins Bauwerkinnere reichende, offene Deckwerkfugen im Bereich der Wehrkrone sichtbar.

**Abbildung 18: Wehrkrone, offene Fugen im Deckwerk**

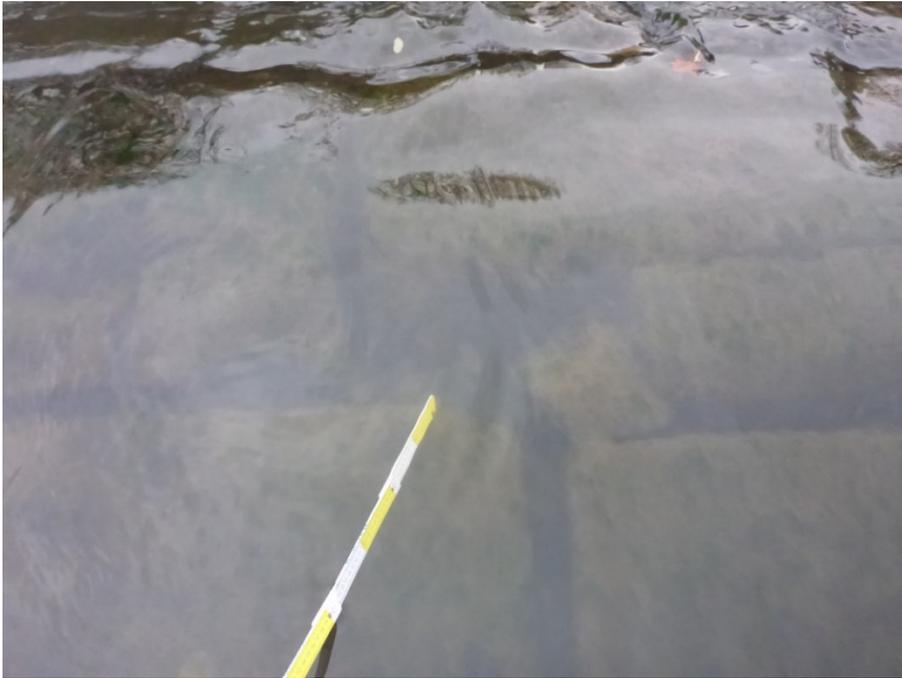
**Abbildung 19:** Wehrkrone, offene Fugen im Deckwerk

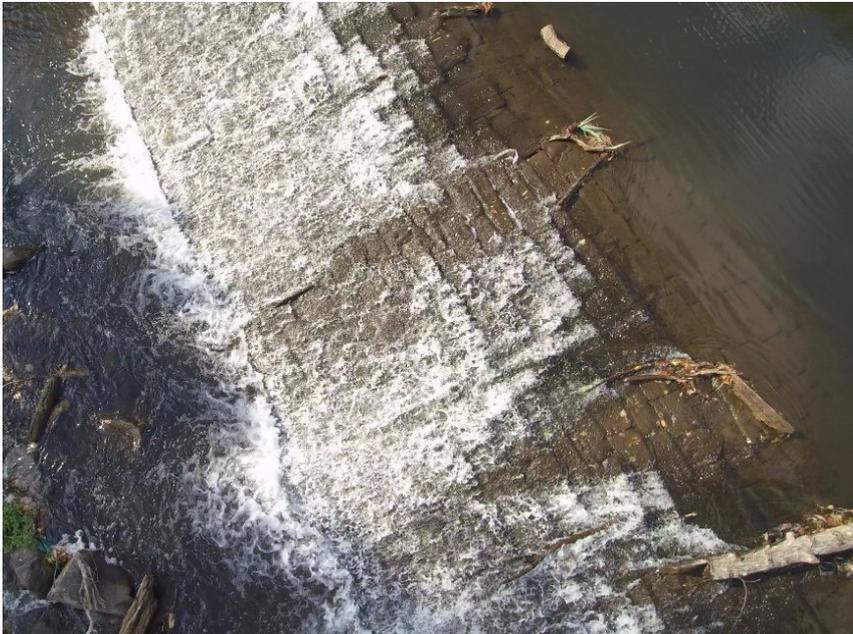
In Oberwasser der Wehranlage hat sich das Deckwerk zum Teil leicht abgesenkt, siehe Abbildung 21.

**Abbildung 21:** *Mitte Wehranlage, Setzungen des Deckwerks im Oberwasser, aus [14]*

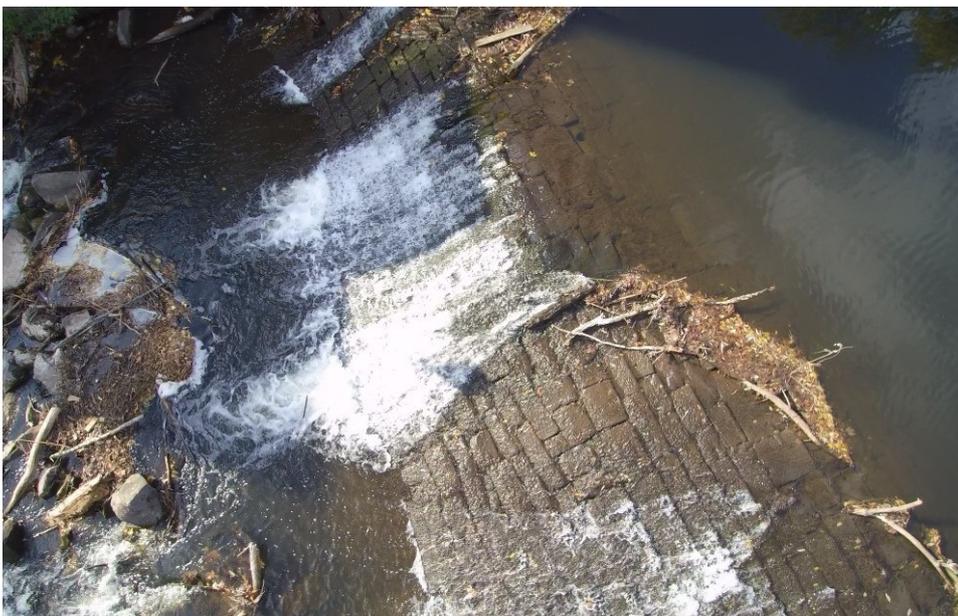
Ebenfalls rechts in Fließrichtung sind leichte Setzungen des Deckwerkes im Oberwasser des Wehrrückens sowie an der Wehrkrone festzustellen, siehe nachfolgende Abbildung.

**Abbildung 22:** *rechtes Wehrfeld, Setzungen des Deckwerks, aus [14]*

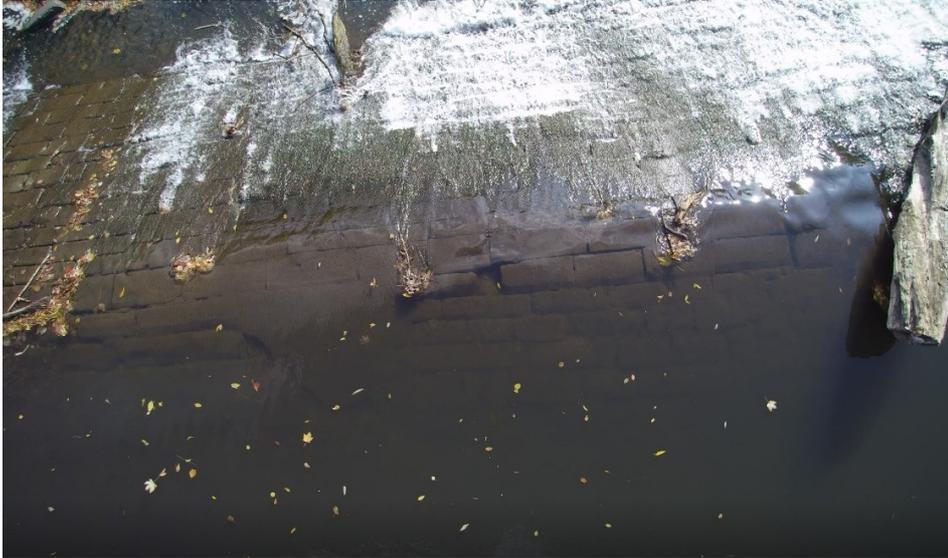
**Abbildung 23:** Wehrkrone, aus [14]

Zudem sind auch partiell herausgebrochene Deckwerksteine sowie offene Fugen im Bereich der Wehrkrone dokumentiert, siehe Abbildung 23 und Abbildung 24.

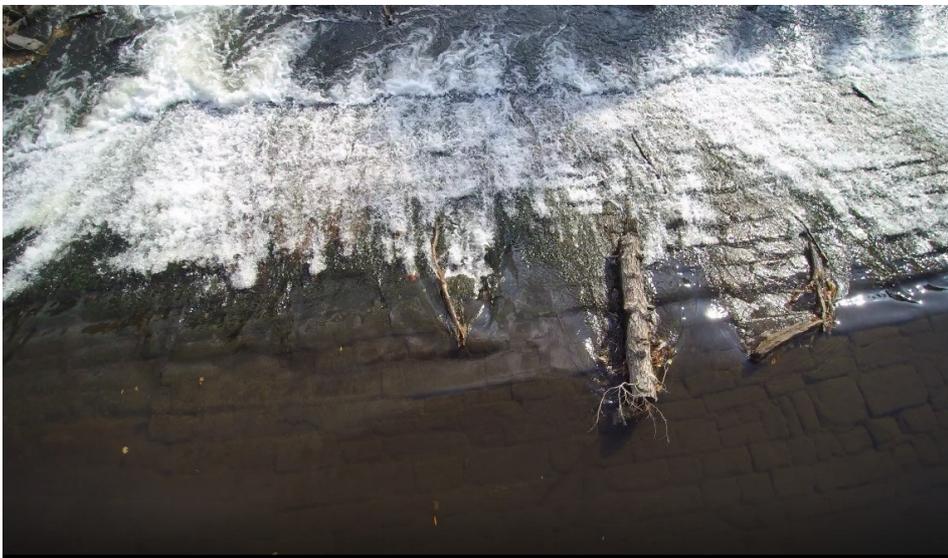
**Abbildung 24:** Offene Fugen im Deckwerk im Bereich der Wehrkrone, aus [14]
