**Grüner Wehr
Gutachten zur Standsicherheit**

Sanierung Grüner Wehr

STANDSICHERHEITSBEURTEILUNG

Braunschweig, 02.12.2008

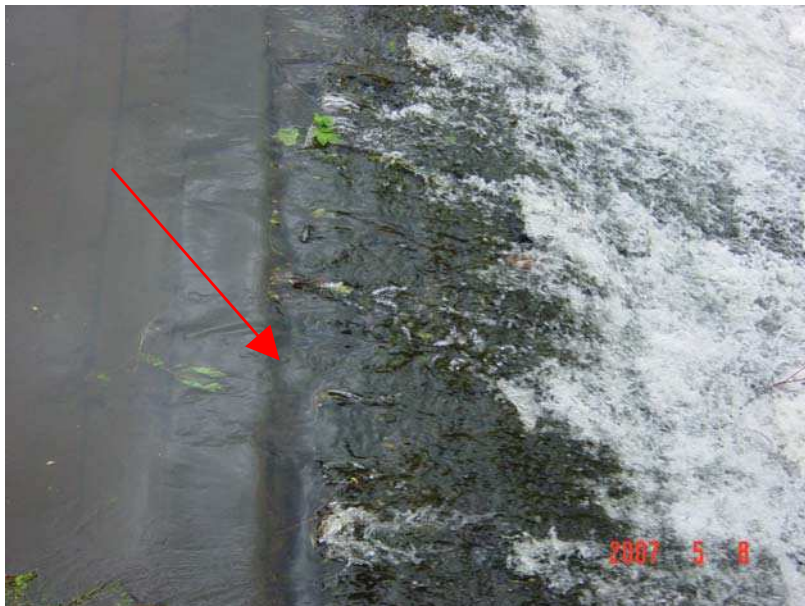
Das folgende Bild zeigt die tief ausgespülte Fuge zwischen den oberwasserseitigen Deckwerkssteinen und denen der Kronenausrundung. Es hat sich eine Vertiefung ausgebildet, in der das Wasser verbleibt und in den Wehrkörper eindringt.

Bild 2: Deutliche Auswaschungen der Deckwerksfugen auf der Wehrkrone

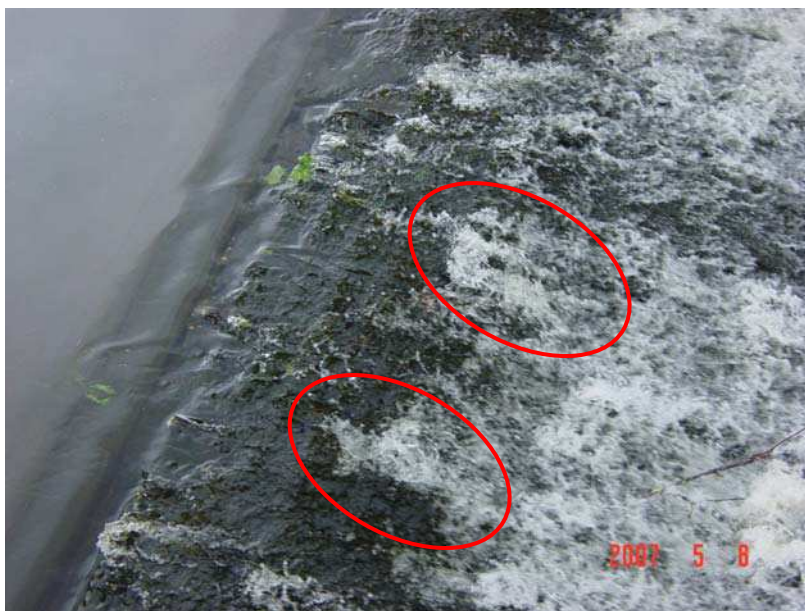
Die Deckwerkssteine des Wehrrückens im Oberwasser sind verschoben und gegenseitig verdreht, wie man durch die ungleichmäßigen Wasserablösungen in Bild 3 erkennen kann. Eine gleichmäßige Höhenlage ist nicht mehr erkennbar.

Bild 3: Ungleichmäßige Wasserablösungen auf der Wehrkrone

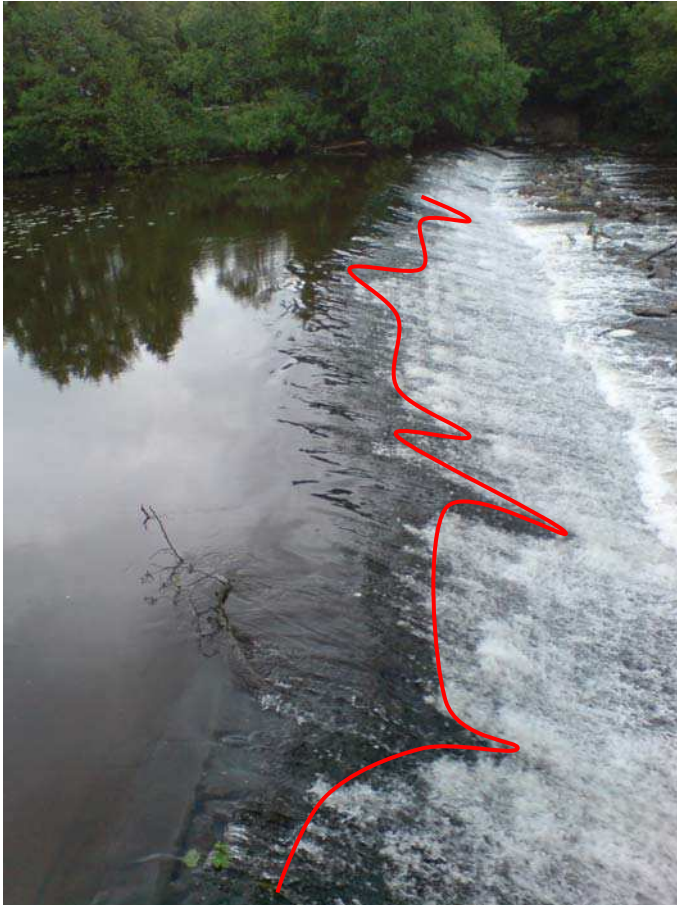
Bild 4: Wehrkrone von der Ölmühle am rechten Lahnufer

Im nebenstehenden Bild 4 wird deutlich, dass sich dieser Zustand über die gesamte Wehrbreite erstreckt.

Die Überströmung der Wehrkrone ist unregelmäßig und wirkt fransig.

Ebenso unregelmäßig ist der Höhenverlauf der Oberkante Wehrkrone.

Durch Setzungen des Wehrkörpers hat sich die Oberkante gesenkt.

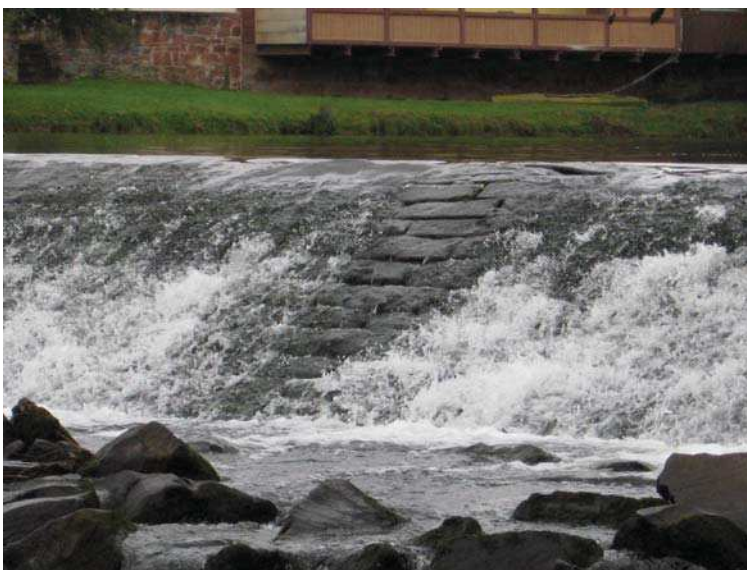
Im linken Bereich gibt es einen ca. 1,0 m breiten Streifen, in dem die Setzungen weniger stark sind, und die ausgewaschenen Fugen sind deutlich erkennbar.

Da dieser Bereich höher als die benachbarten Bereiche liegt, kommt es auf ca. 1,0 m Breite zu einem vollständigen Strömungsabriss (Bild 5). Die Deckwerkssteine liegen frei.

Bild 5: Hochpunkt in der Wehrkrone führt zu Strömungsabriss

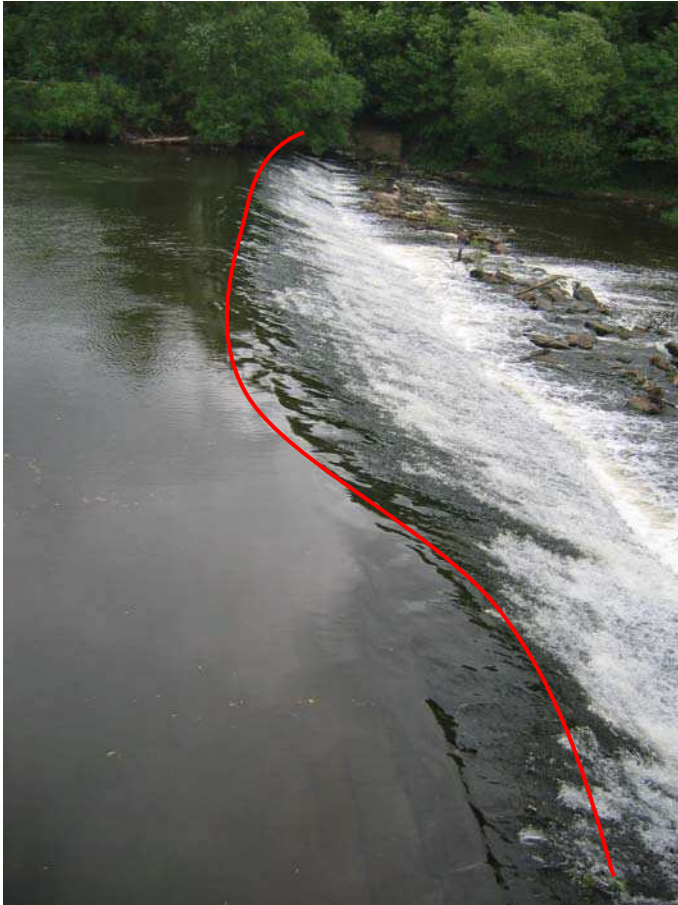
Bild 6: Wehrkrone von der Ölmühle am rechten Lahnufer

In Längsrichtung verläuft die Wehrkrone ebenfalls ungleichmäßig geschwungen. Der Wehrkörper weist Ausbuchtungen zum Unterwasser hin auf, d. h. dass offensichtlich Verschiebungen aufgrund der Wasserbelastung erfolgt sind.

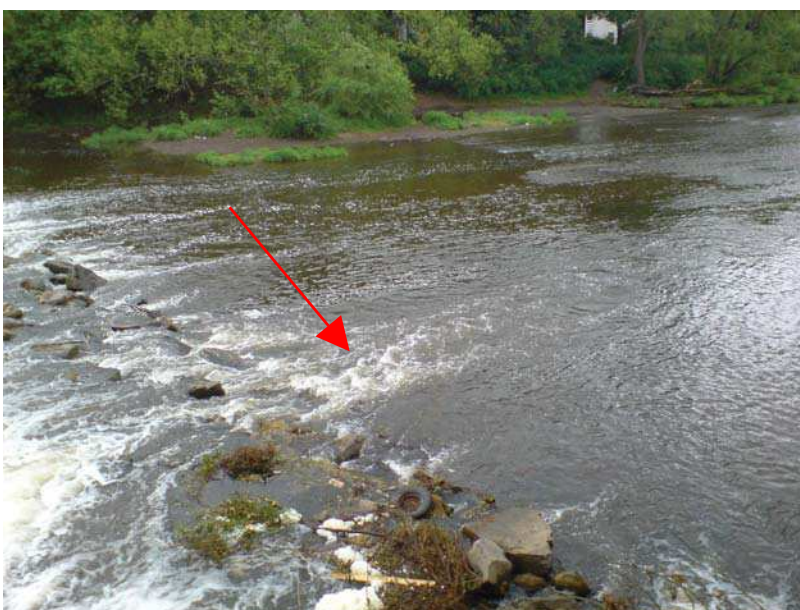
Bild 7: Wehrfuß mit Sicherung

Die Steinschüttung zur Energieumwandlung am Wehrfuß ist ungleichmäßig verteilt, so dass die Strömung stellenweise ungebremst weiterläuft.

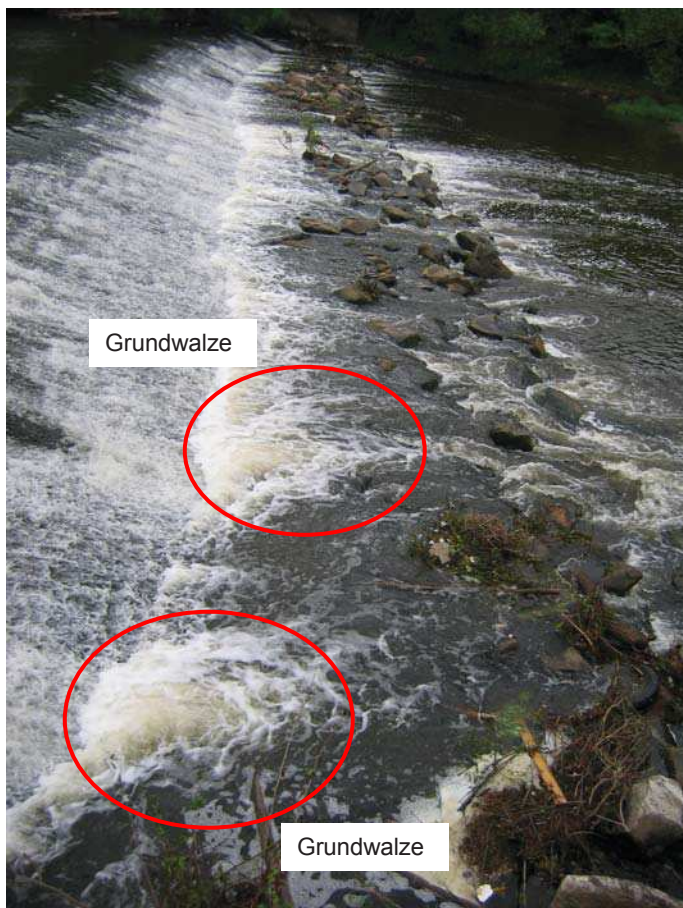
Auf der rechten Seite vor der Ölmühle sind zwei Vertiefungen (Ausolkungen) am Wehrfuß vorhanden, gut erkennbar durch die ausgeprägten Grundwalzen.

Bild 8: Auskolkungen am Wehrfuß vor der Ölmühle am rechten Lahnufer

Die Schwelle ist im Ober- und Unterwasser durch Spundwände gegen Setzungen, Gleiten und Unterströmung zu sichern. Zusätzlich ist gegen Auskolkung eine Tosbeckensicherung im Unterwasser anzuordnen.

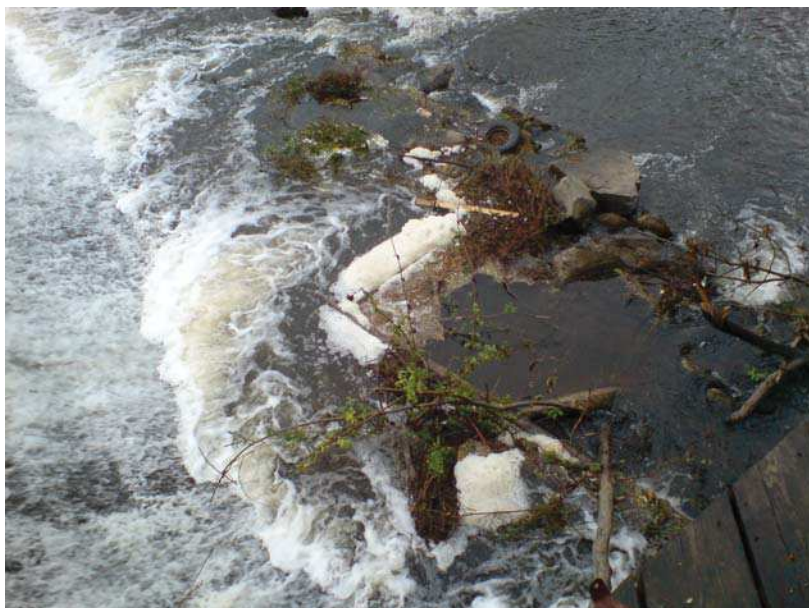
Im Uferbereich wird die Strömung dadurch soweit abgeschwächt, dass es an der Steinschüttung im Unterwasser zur Ablagerung von Unrat und Treibgut kommt.

Bild 9: Unrat und Treibgut am Wehrfuß vor der Ölmühle am rechten Lahnufer

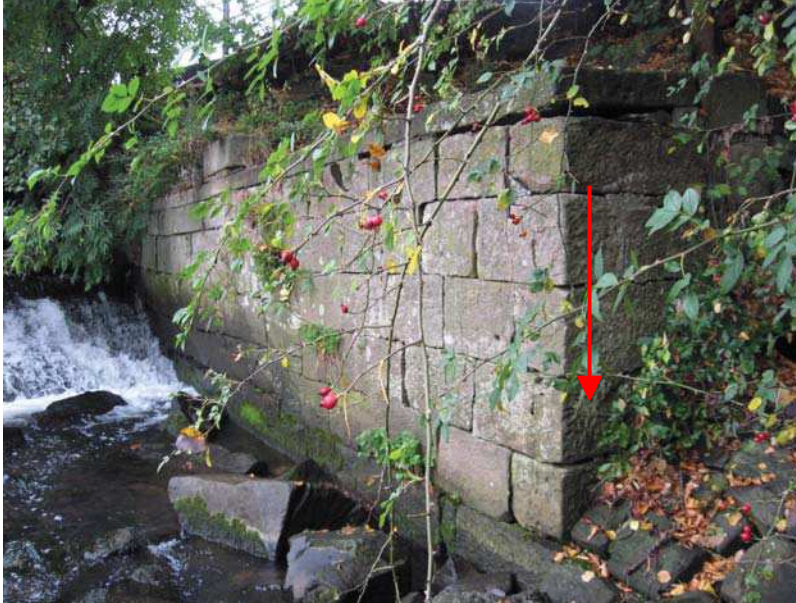
Im linken Uferbereich (Hirseemühle) befindet sich eine Stützwand aus Trockenmauerwerk (Bild 10). Im Eckbereich der Stützwand sind die Fugen stark erweitert. Hier ist es durch Setzungen zu einem Absinken der Außenkante gekommen.

Bild 10: Setzungen im Eckbereich der Stützmauer am linken Lahnufer

Im Fundamentbereich der Stützmauer am Trojedamm ist mittels Injektion der Untergrund zu stabilisieren. Die geschädigten Bereiche der Stützmauer und der Uferbefestigung sollten aufgenommen und anschließend neu hergestellt werden. Der Bewuchs ist zu entfernen und die Oberflächen durch Sandstrahlen zu reinigen.

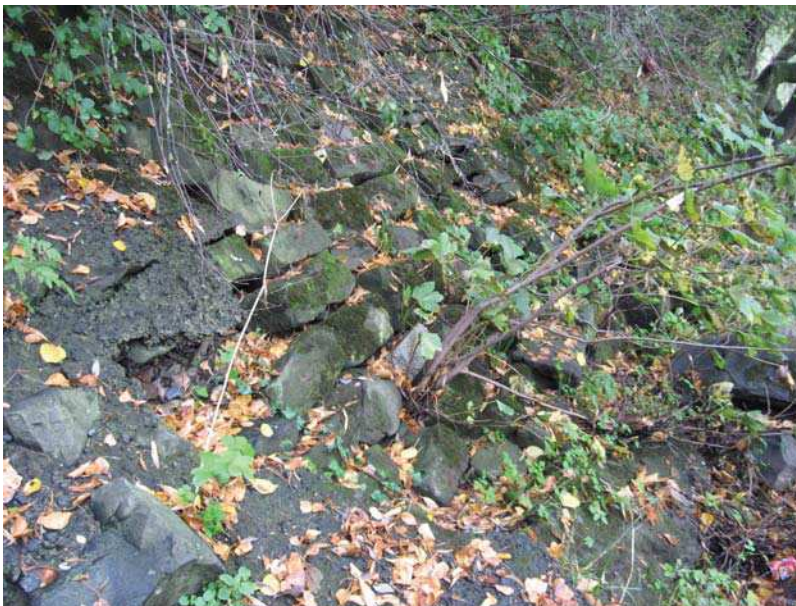
Bild 11: Bruchsteinuferbefestigung am linken Lahnufer

An die Stützwand schließt eine Uferbefestigung aus Bruchsteinen an, die einzelnen Steine sind stark verschoben und moosbewachsen, die Fugen sind durchwurzelt (Bild 11).

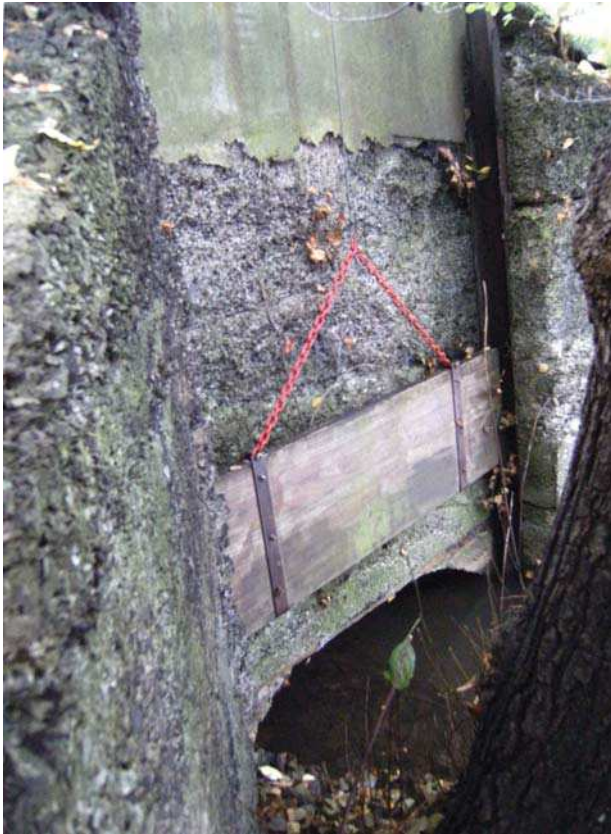
Bild 12: Schützanlage am Einlaufbauwerk Hirsemühle

Die Stützmauer, die Schütztafel sowie die Führungsvorrichtung des Schützes sind stark verwittert.

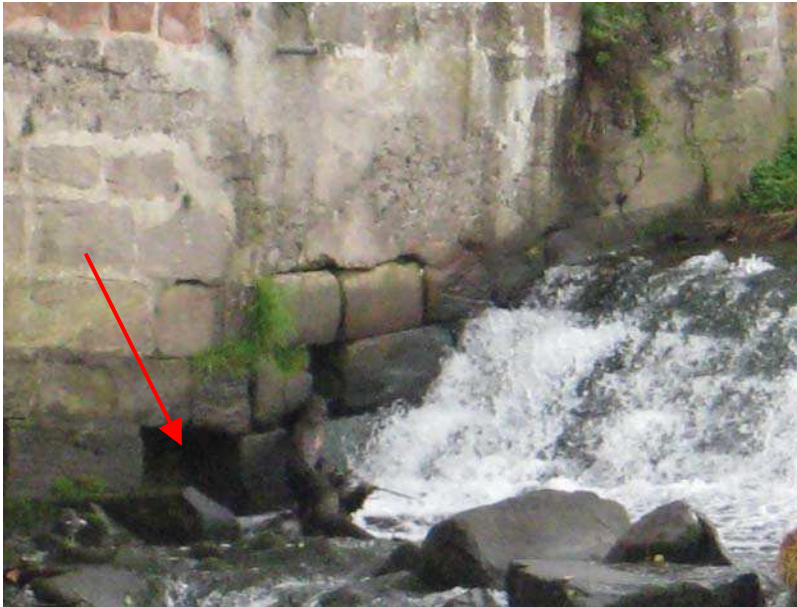
Die Ufermauer auf der rechten Seite an der Ölmühle (Bild 14) weist im Bereich des Wehrrückens starke Absenkungen der Steine und sogar Steinausbrüche auf.

Bild 14: Beschädigtes Mauerwerk am Wehrfuß des rechten Lahnufers

Im Fundamentbereich der Stützmauer an der Ölmühle ist ebenfalls mittels Injektion der Untergrund zu stabilisieren. Die Steine sind neu zu setzen und Hohlräume durch Betonverpressung zu verfüllen. Die Arbeiten in diesem Bereich sind mit besonderer Rücksicht auf die vorhandene Bebauung auszuführen.

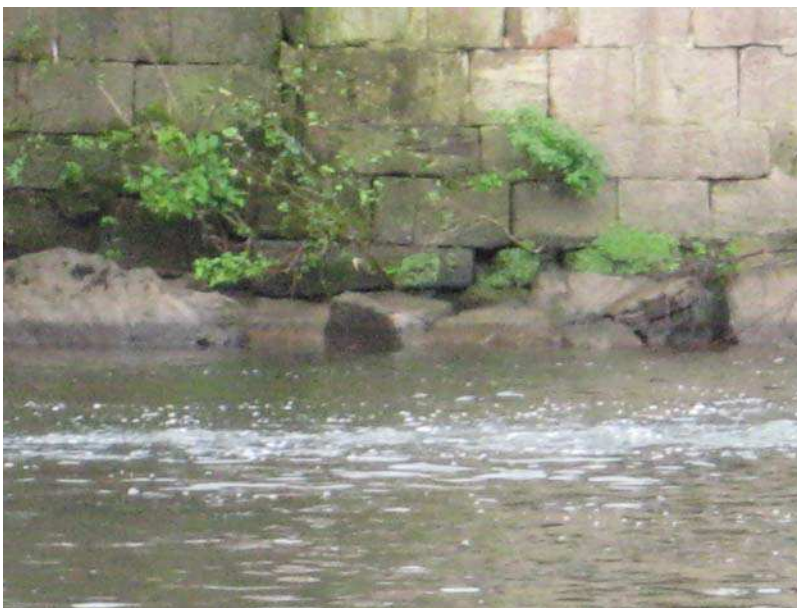
Bild 15: Wasserlinie Stützmauer rechts im Unterwasser

Die Setzungen der Steine am Fuß der Ufermauer sind oberhalb der Wasserlinie auf der gesamten Länge der Mauer erkennbar. Die Fugen sind fast vollständig ausgewaschen und weit geöffnet. Die Steine sind unterschiedlich stark verschoben bzw. abgesunken. Im Bild 15 ist dies deutlich zu erkennen.

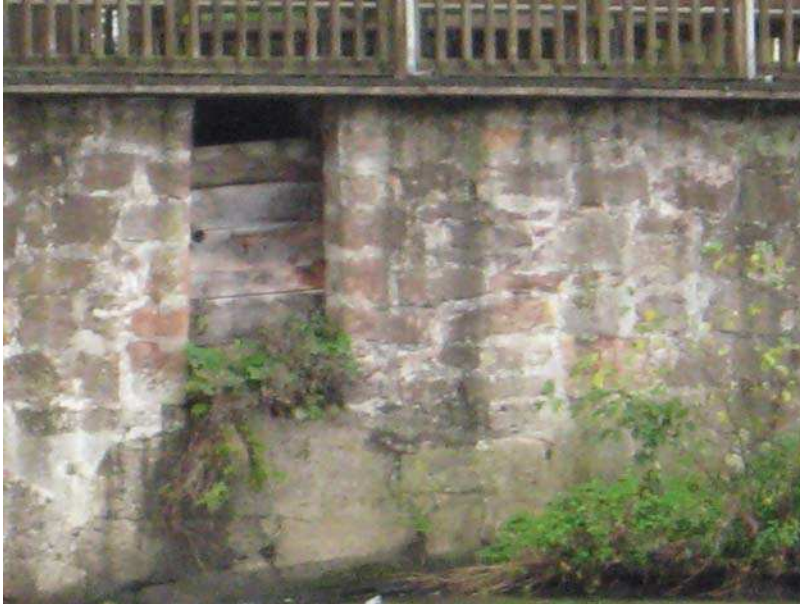
Die gesamte Ufermauer ist an zahlreichen Stellen von Gewächsen durchwurzelt. Im Oberwasser ist das Mauerwerk zudem stark verwittert (Bild 16).

Bild 16: Bewuchs in der Stützmauer rechts im Oberwasser

Auch an dieser Stützmauer ist der Bewuchs zu entfernen und die Oberflächen durch Sandstrahlen zu reinigen.

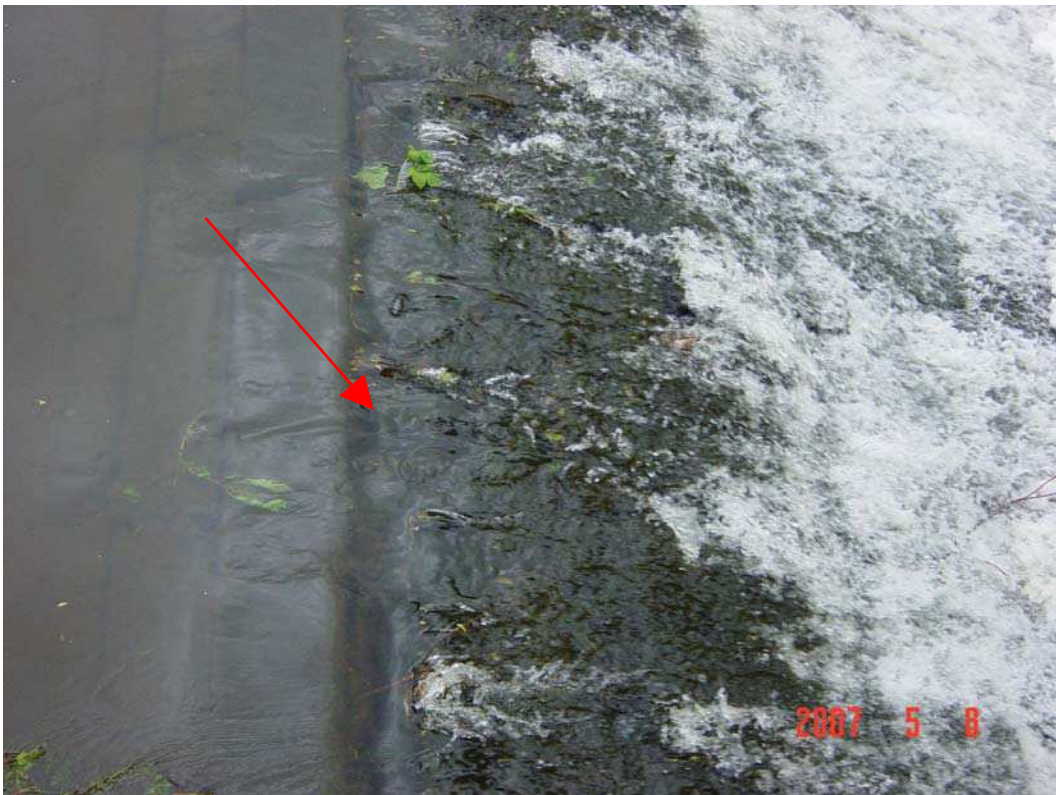
Abbildung 6: Deutliche Auswaschungen der Deckwerksfugen auf der Wehrkrone

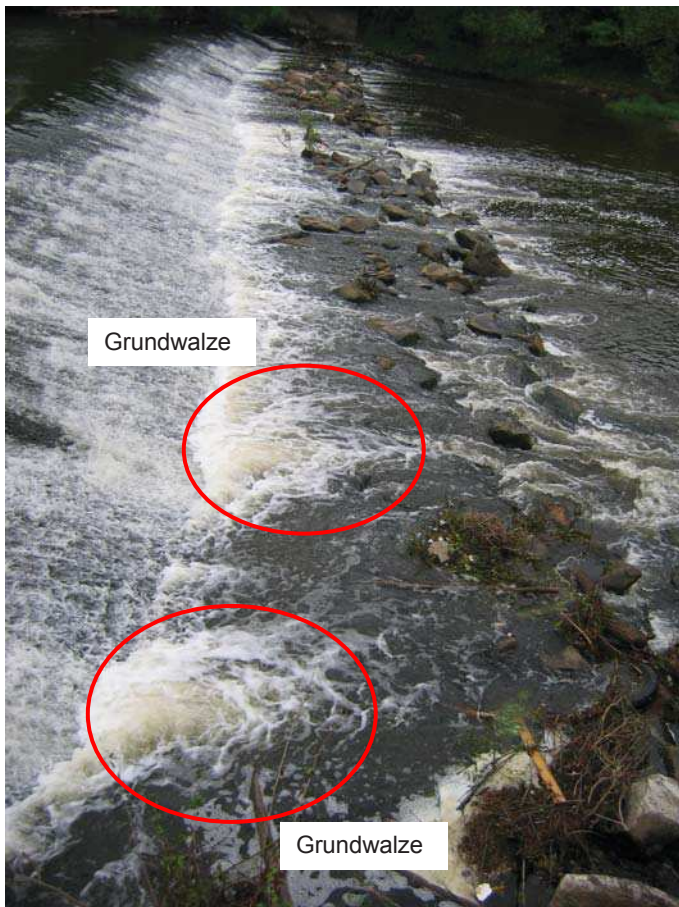
Abbildung 12: Auskolkungen am Wehrfuß vor der Ölmühle am rechten Lahnufer

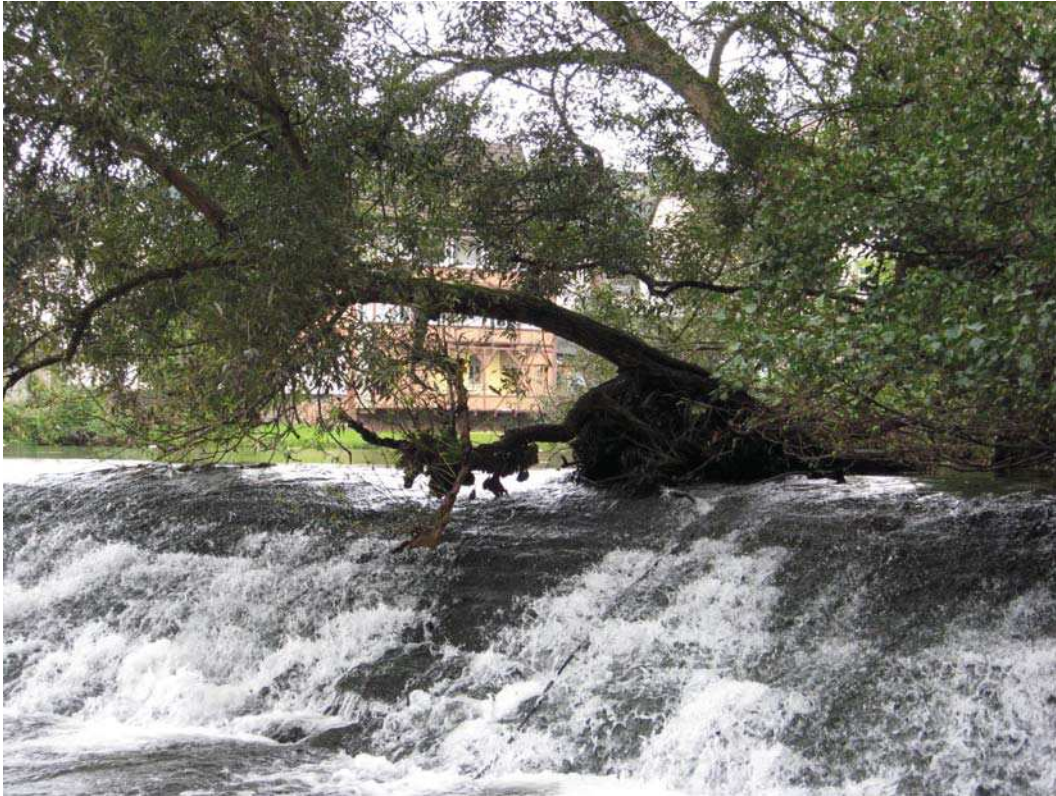
Abbildung 15: Umgestürzter Baum im linksseitigen Bereich der Wehrkrone

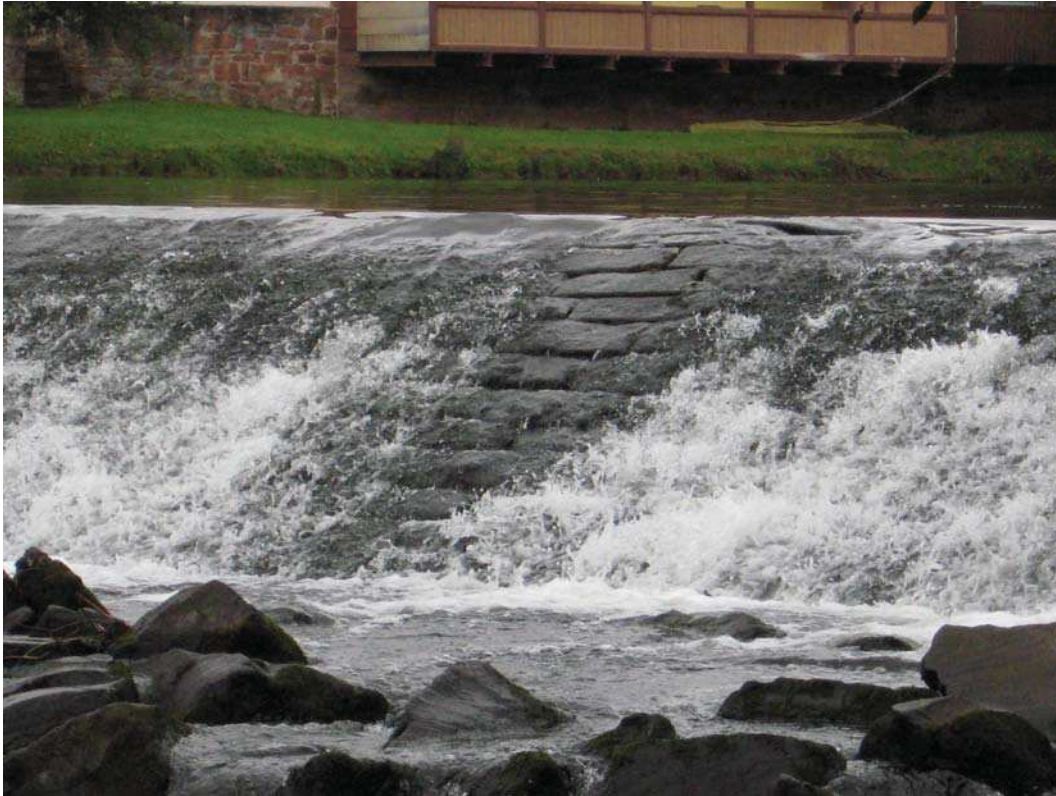
Abbildung 17: Hochpunkt in der Wehrkrone führt zu Strömungsabriss

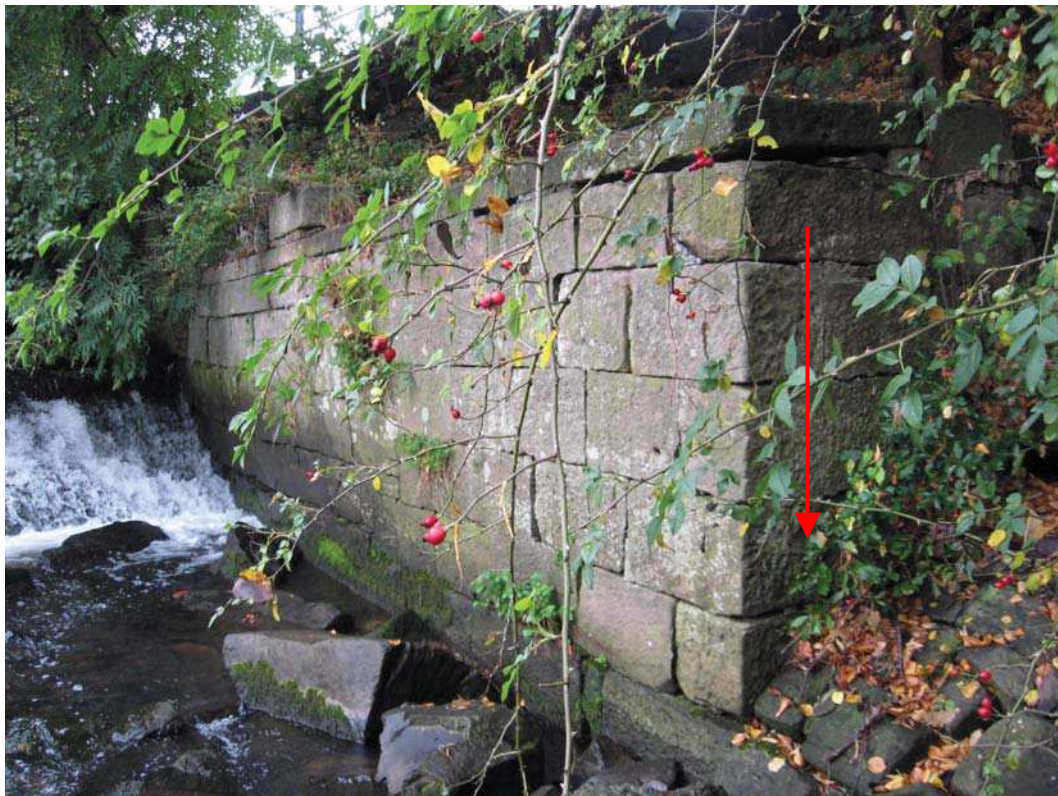
Abbildung 20: Setzungen im Eckbereich der Stützmauer im Unterwasser am linken Lahnufer
