Beschlussvorlage	Vorlagen-Nr.: VO/7306/2020
	Status: nichtöffentlich
	Datum: 06.03.2020

Sport- und Freizeitbad AquaMar, Schäden an den Dachtragwerken im Sport-, Lehrschwimm-, und Sprungbecken

Gutachterliche Stellungnahme zur Rissbildung an den Dachbindern AquaMar Marburg

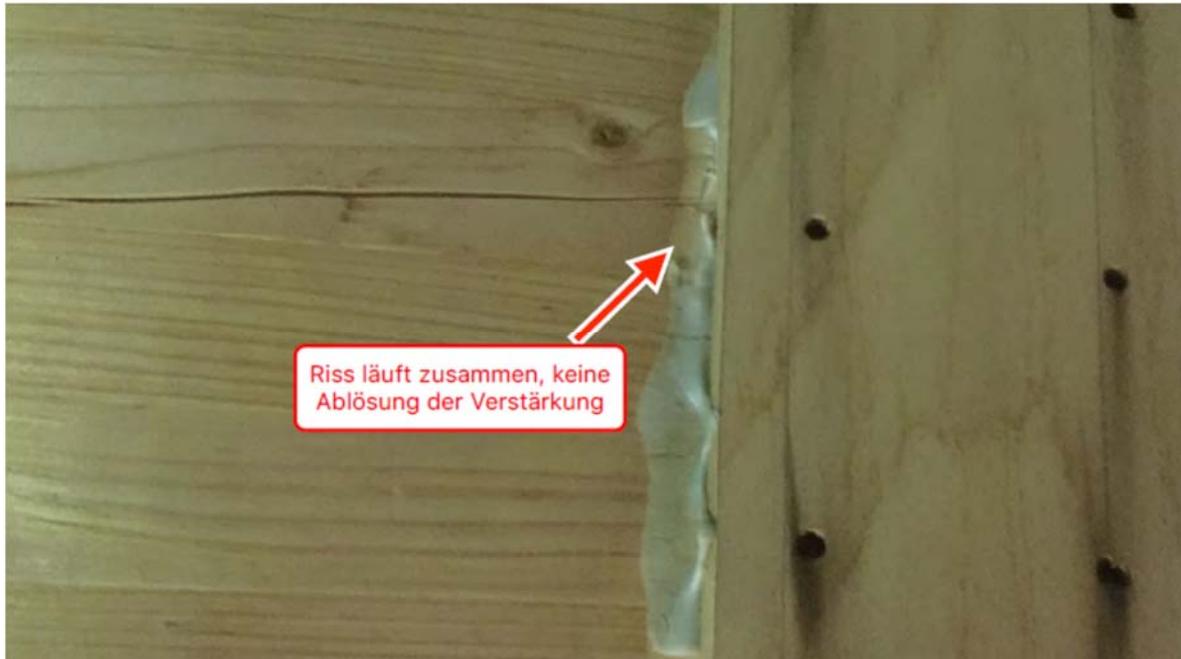
- Die Rissbreite verjüngt sich zu den Verstärkungsplatten hin. Die kleineren Risse (Rissbreite $\sim < 2,5$ mm) sind am Rand der Verstärkungsplatten komplett geschlossen und im Bereich der Verstärkungsplatten sind keine Risse vorhanden, vgl. Bild 6.

Bild 6: Verjüngender Riss vor Verstärkungsplatte von Durchbruch D1

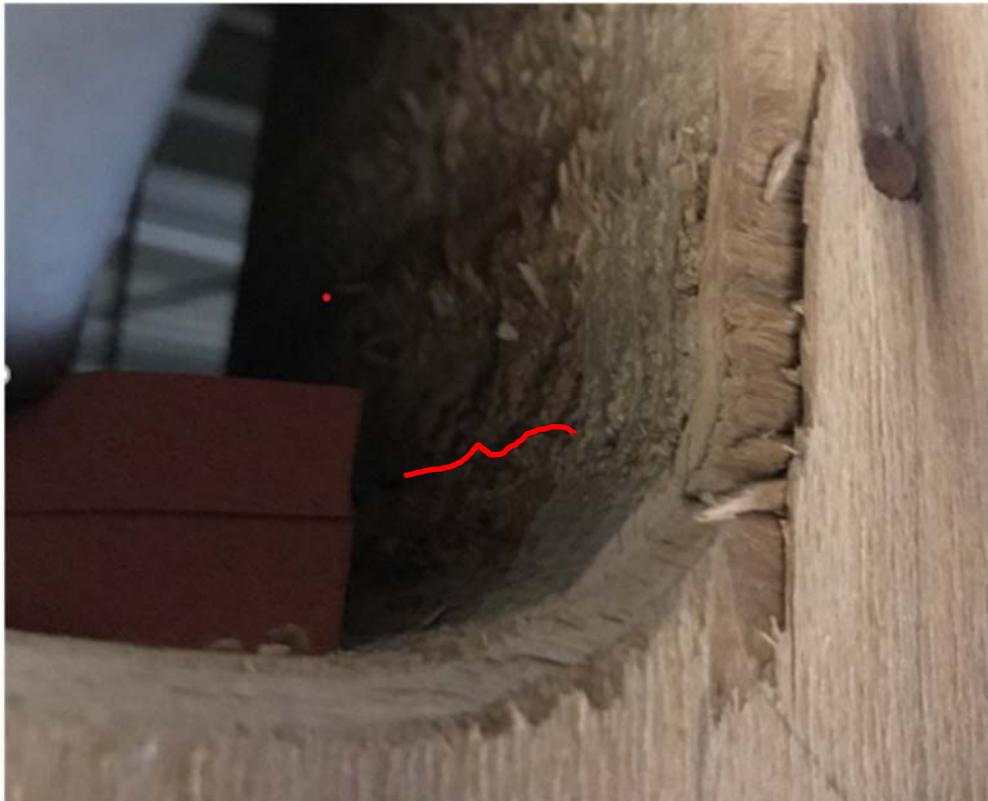
- Ab Rissbreiten von $\sim 3,0$ mm sind die Risse auch unterhalb der Verstärkungsplatten vorhanden, jedoch mit einer geringeren Rissbreite. Die Rissbreite wurde mit ca. 2-3 mm abgeschätzt, bei einer Rissbreite neben der Verstärkungsplatte von ca. 5,5 mm. Ein Ablösen der Verstärkungsplatte ist selbst im direkten Rissbereich nicht zu erkennen, vgl. Bild 8.

Bild 7: Unter Verstärkungsplatte durchlaufender Riss bei Durchbruch D2 (nachgezeichneter Riss)

Die Ausführung der ausgeführten Verstärkungen entspricht nicht den heutigen gültigen Regelungen der DIN EN 1995-1-1:2010-12/NA sondern der zum Zeitpunkt der Errichtung der beiden älteren Hallenteilen geltenden DIN 1052:1988. Nach DIN EN 1995-1-1:2010-12/NA müssen die Plattenüberstände h_1 bei den rechteckigen Durchbrüchen nach heutiger normativer Regelung größer ausgeführt werden (wobei vermutet wird, dass die neuere Regelung auf einen Übertragungsfehler in der Norm zurück zu führen ist, die Regelung der DIN 1052:1998 ist sinnvoller). Da jedoch die Rissbildungen nicht auf ein Versagen der Verstärkungen zurückzuführen sind, besteht Bestandsschutz und eine Sanierung der Verstärkungen ist grundsätzlich nicht erforderlich. Offensichtlich sind die Verstärkungsplatten inkl. der Verklebung noch tragfähig, da anderenfalls im Bereich der kompletten Durchrisse größere Schadensbilder zu erwarten sind. Die am Ortstermin gesichteten geschädigten Verstärkungen mit Ablösungen – z.B. am Durchbruch D2 und D3 – müssen ertüchtigt werden.

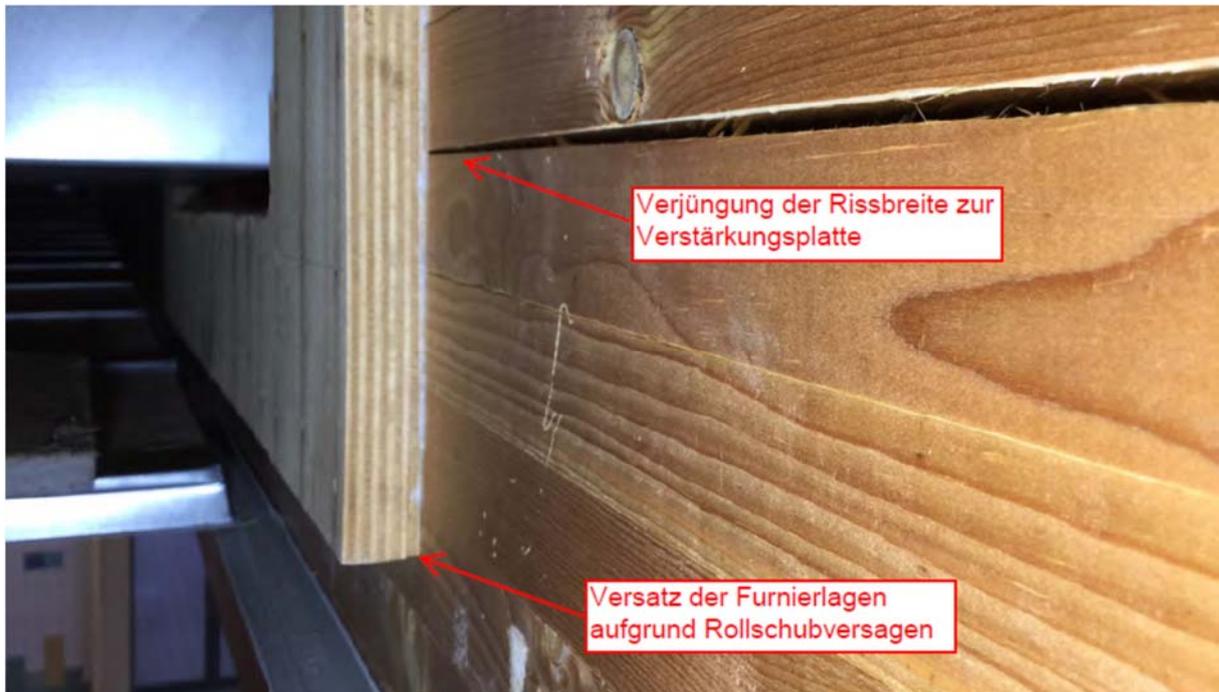
- An der unteren rechten Ecke der Verstärkungsplatte des Durchbruchs D2 ist ein Rollschubbruch der Verstärkungsplatte vorhanden, vgl. Bild 8.
- Die untere linke Ecke der Verstärkungsplatte am Durchbruch D3 hat sich abgelöst, vgl. Bild 9.

Bild 8: Rollschubversagen an unterer rechter Ecke Durchbruch D2

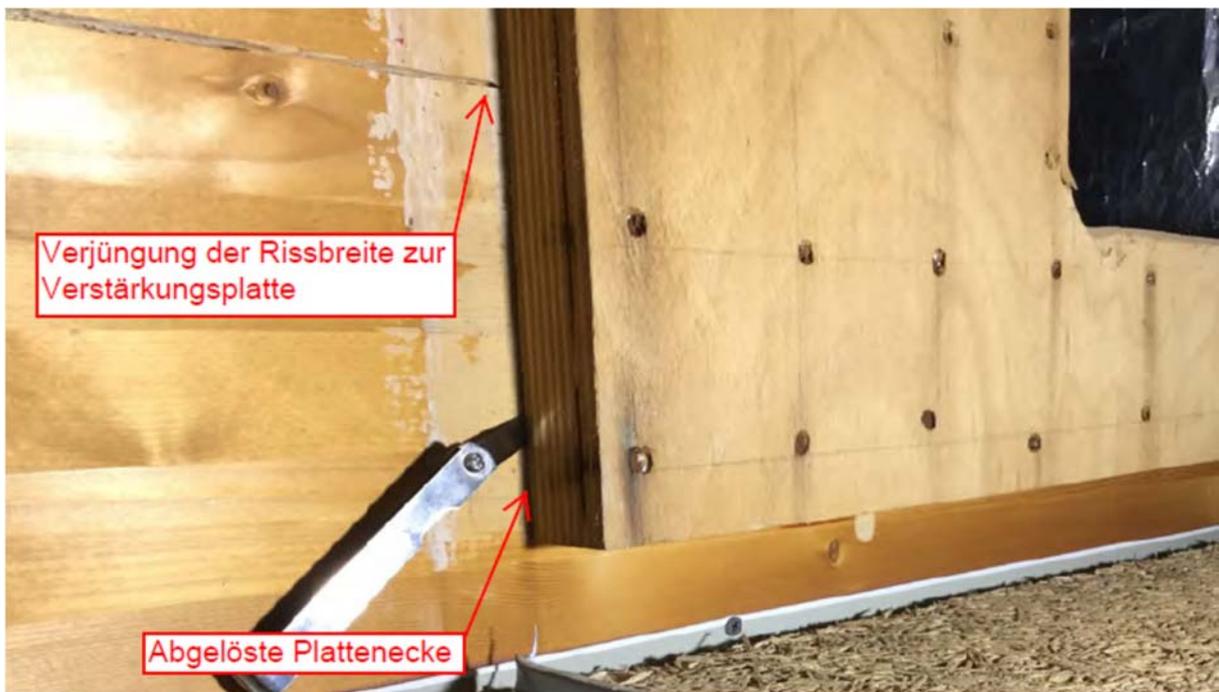
Bild 9: Abgelöste Plattenecke am Durchbruch D3

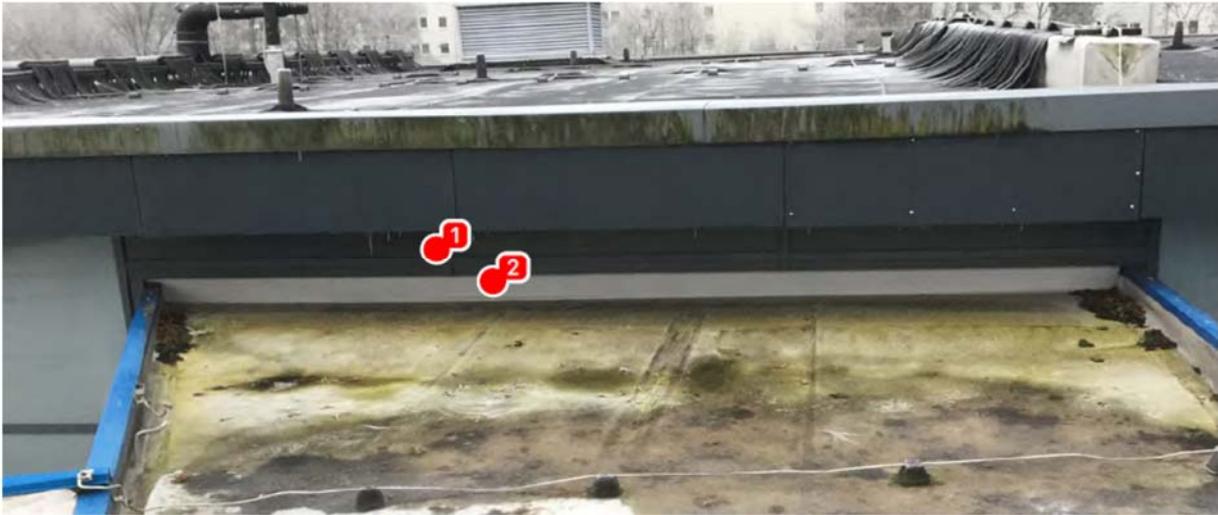
Hinweise auf Undichtigkeiten in der Gebäudehülle wurden an der Attika der Wettkampfhalle in Achse F, im Bereich der Achse 1 bis 3 und 7 bis 8, in Form von Vermoosung der Attikableche und Eiszapfenbildung an der Attikabekleidung vorgefunden, vgl. Bild 10 bis 11.

Bild 10: Vermoosung der Attikableche und Eiszapfenbildung im Bereich Achse F/7-8

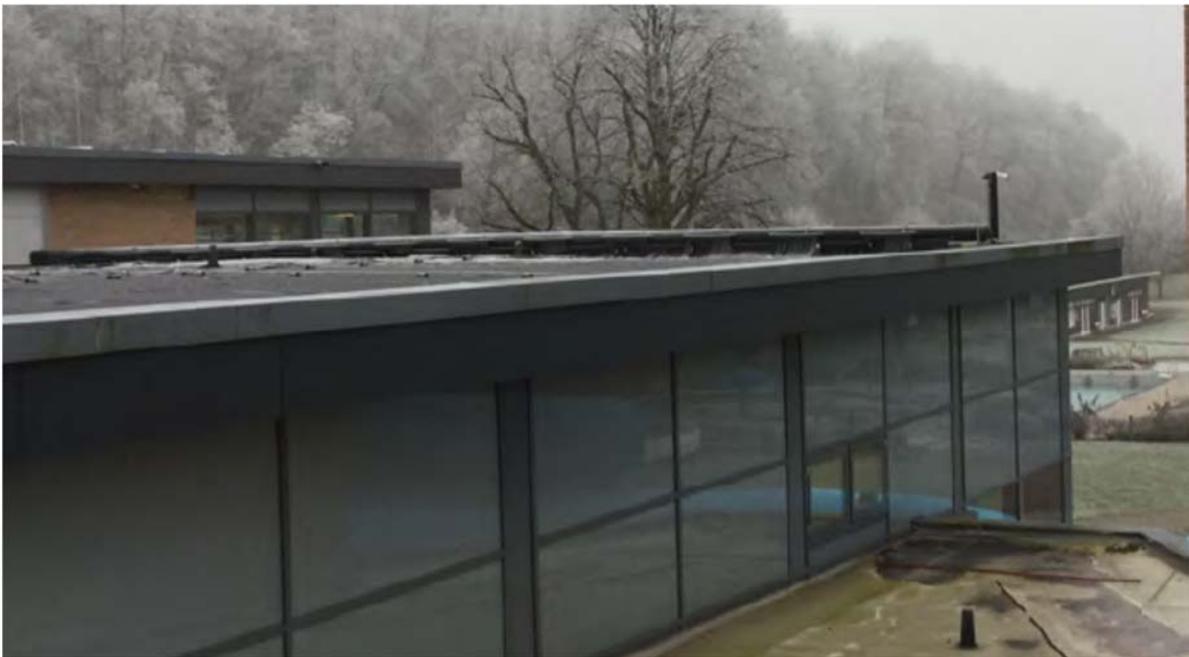
Bild 11: Vermoosung der Attikableche im Bereich der Achse F/1-3

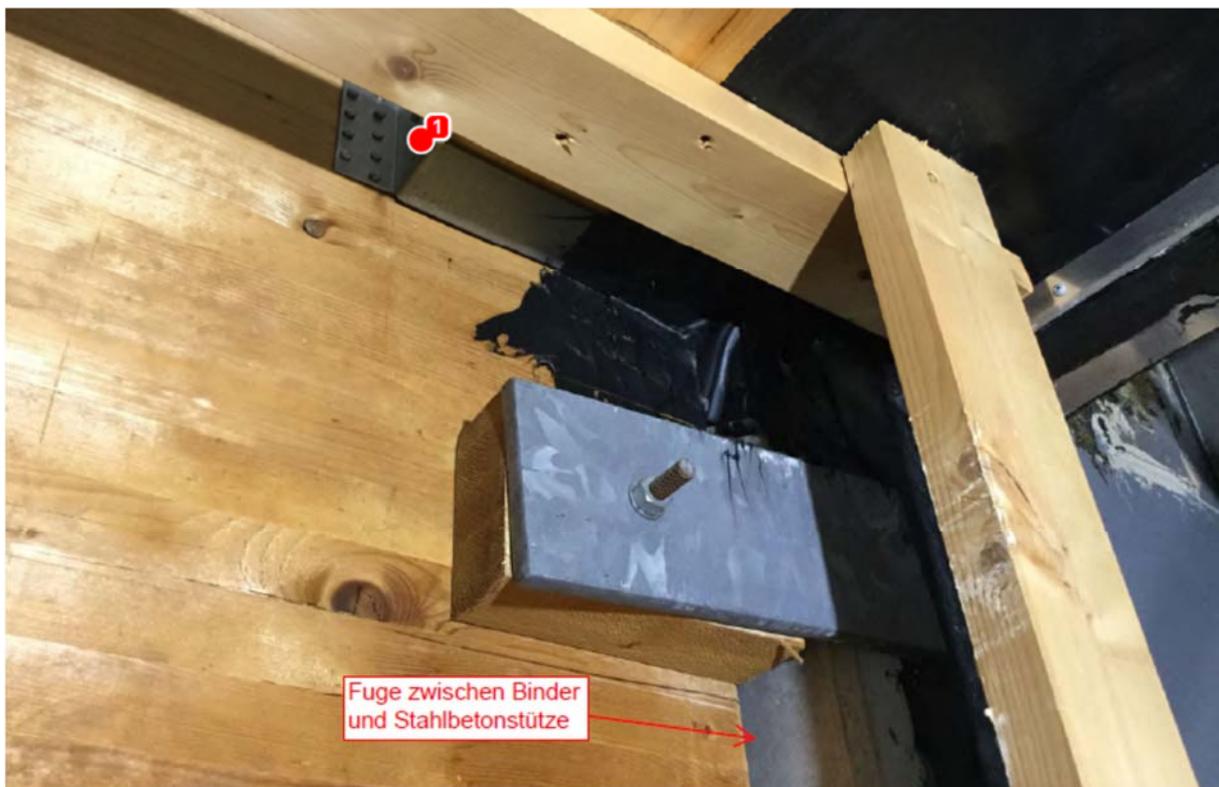
Daraufhin wurden am Achsenschnittpunkt F/2 von innen weitere Begutachtungen durchgeführt. Auf dem Bild 12 ist das Binderauflager im Bereich des Binderkopfes mit der Kipphalterung zu sehen. Hier ist die Schwindverformung der Binder anhand der verdrehten Kipphalterbleche zu erkennen. Weiterhin ist eine schwarze Abdichtungsbahn zu erkennen, die mit Flüssigkunststoff an den Binder, die Randfette und das Fassadenkonstruktionsblech angedichtet wurde. Die Fuge zwischen Binder und Stahlbetonstütze wurde jedoch nicht abgedichtet, hier sind Zugscheinungen von Kaltluft deutlich spürbar. Über der Randfette – in den Sicken des Trapezbleches – sind ebenfalls Zugscheinungen spürbar und es wurde dort eine Absenkung der Temperatur um 10° C festgestellt, vgl. Abschnitt 5.2. Es liegen massive Undichtigkeiten der luftdichten Gebäudehülle vor. Auch wenn in den restlichen Bereichen keine Vermoosung der Attikabekleidung oder aktuelle Eiszapfenbildung vorhanden ist – dies ist auf den durch die Lüftungsanlage erzeugten Unterdruck in den Hallen zurück zu führen – ist davon auszugehen, dass in den restlichen Bereichen die gleichen Undichtigkeiten der luftdichten Gebäudehülle vorhanden sind und ein systematisches Problem vorliegt. Es wird darauf hingewiesen, dass trotz Unterdruck in der Halle durch Windanströmungen Sogbeanspruchungen an den Dachrändern entstehen, die größer sind als der erzeugte Unterdruck innen, so dass dadurch zumindest temporär Warmluft ausströmen kann.

Bild 12: Binderauflager Achse F/2 auf Stahlbetonstütze mit Kipphalterung

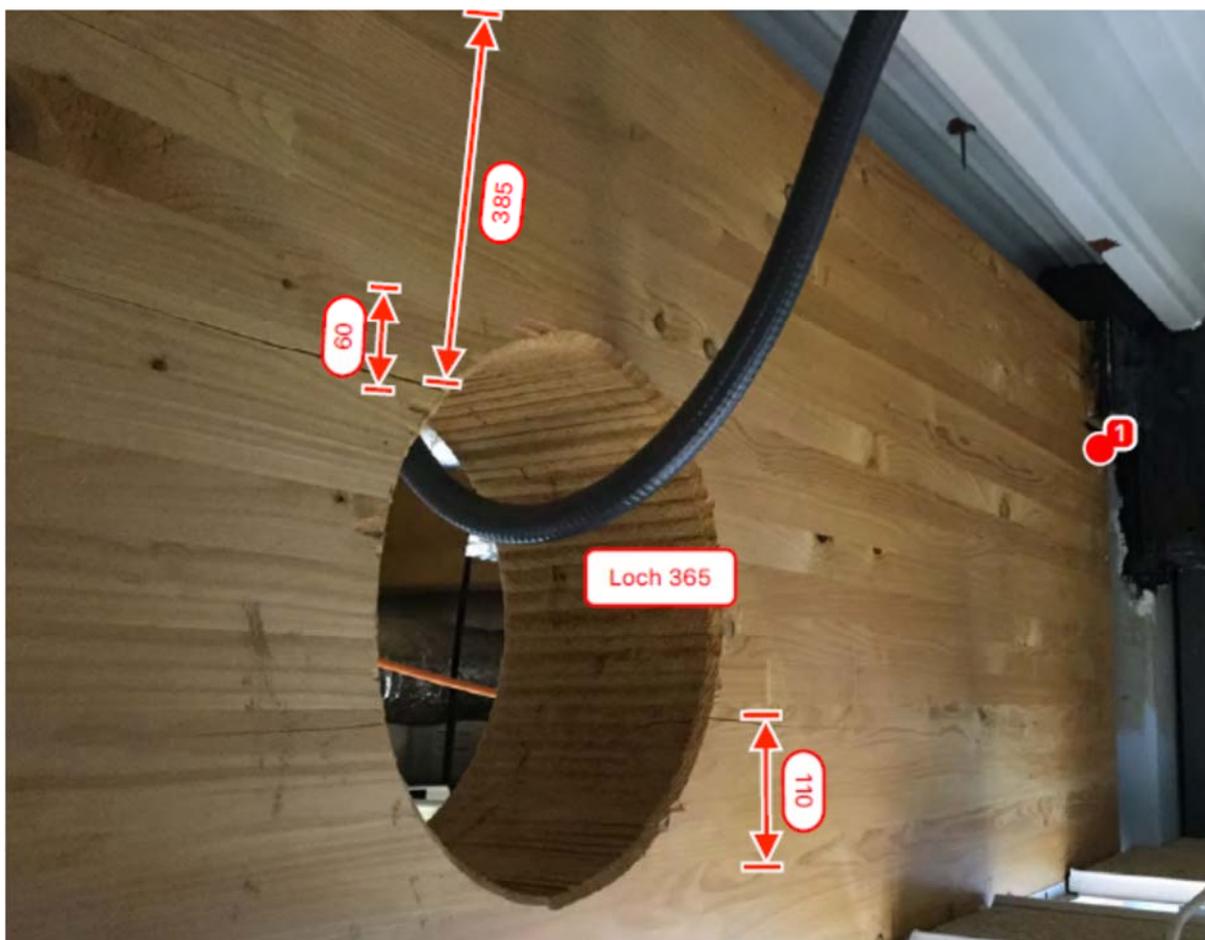
Die Binder der Sprunghalle weisen ebenfalls Risse auf, jedoch in einem deutlich geringeren Umfang als bei den anderen beiden Hallen, vgl. [U13]. Teilweise befinden sich Risse im Bereich der Durchbrüche, in denen auch statische Querzugbeanspruchungen vorhanden sind. Der Durchmesser der Durchbrüche beträgt bis zu 35 cm.

Bild 13: Risse im Binder an den querzugbeanspruchten Bereichen des Durchbruchs

Sofern die Verstärkungen an den Durchbrüchen in Form von Vollgewindeschrauben entsprechend Bild 16 eingebaut wurden, liegen die vorhandenen Risse, z.B. wie auf Bild 13 zu sehen, innerhalb des Wirkungsbereichs der Schrauben. Es ist anzumerken, dass die Schrauben entgegen der vorherigen Planung nur in einer Lage angeordnet wurden und nicht 3-reihig. Dies ist aus statischer Sicht sinnvoll gewesen. Jedoch entspricht die Ausführung nicht den damals gültigen Bemessungsregeln der DIN 1052:2008-12 und auch nicht den aktuellen Bemessungsregeln. Die Schrauben wurden zu kurz ausgeführt. Die Schrauben wären entsprechend den Ergänzungen (rote Linien) in Bild 16 anzuordnen und zu wählen gewesen. Die Durchbrüche $\varnothing 35$ cm hätten zudem nicht mit innenliegenden Verstärkungen ausgeführt werden dürfen, da $h_d > 0,3 h$ ist.

Es wird empfohlen Durchbrüche mit $h_d \leq 0,3 h$ mit Verbindungsmitteln, die den normativen Regeln entsprechen, zu ertüchtigen. Durchbrüche mit $h_d > 0,3 h$ sind mit aufgeklebten Verstärkungsplatten zu ertüchtigen. Die Anordnung der Verstärkungsplatten darf hierbei in zwei Lagen jeweils zweiteilig erfolgen. Hierzu sind entsprechende statische Nachweise durch einen Tragwerksplaner, z.B. Pfeiffer X Schmidt Ingenieurgesellschaft mbH, aufzustellen und dem Prüfsachverständigen der Sanierungen zur Prüfung vorzulegen.

Risse in den Bindern, die größer $b/6$ sind, sind zu verpressen.

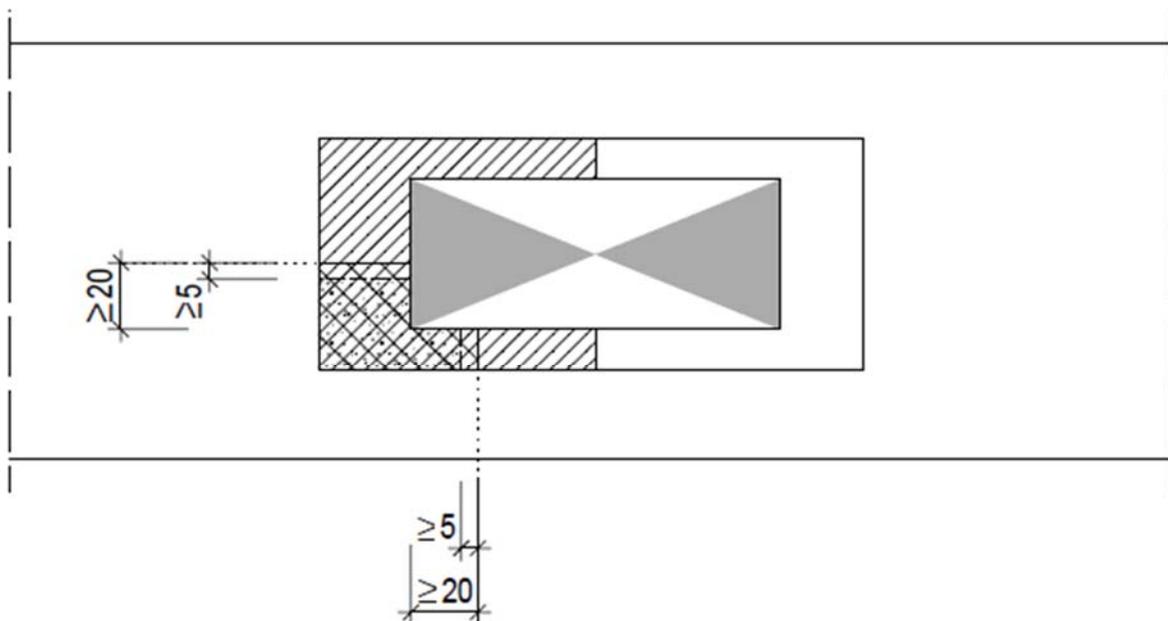
Bild 17: Ertüchtigung geschädigter Verstärkungsplatten
