Der Magistrat der Stadt Marburg  
Sanierung Grüner Wehr, Technische Planung  
Bürgerworkshop 26.05.2018

### Sanierung Grüner Wehr, Technische Planung

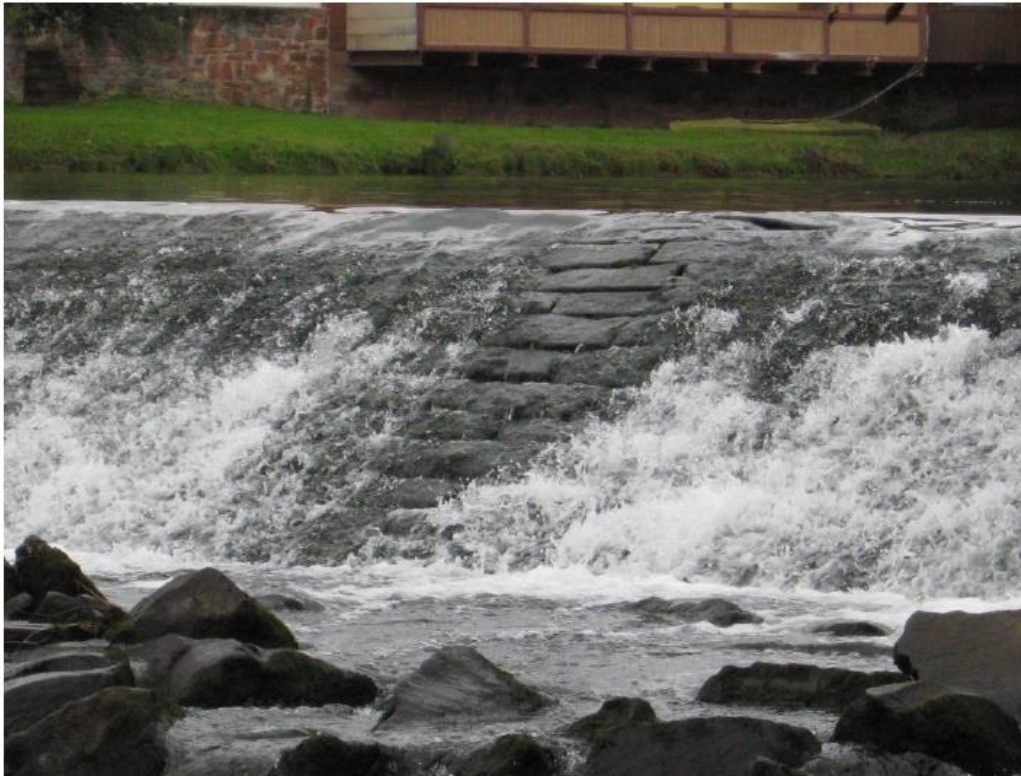
Bild 5: Hochpunkt in der Wehrkrone führt zu Strömungsabriss

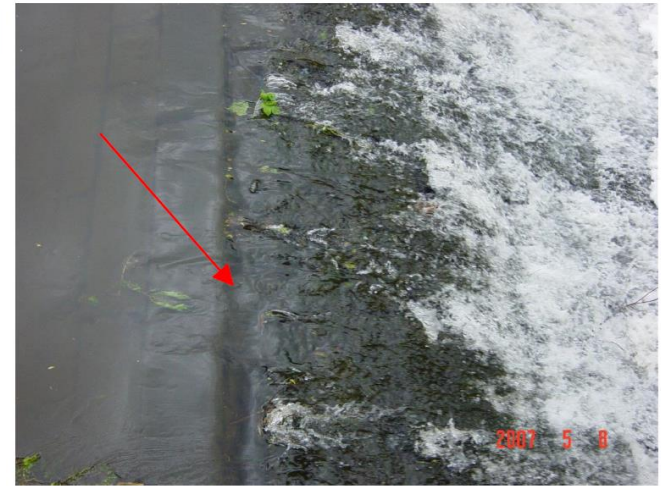
Bild 2: Deutliche Auswaschungen der Deckwerksfugen auf der Wehrkrone

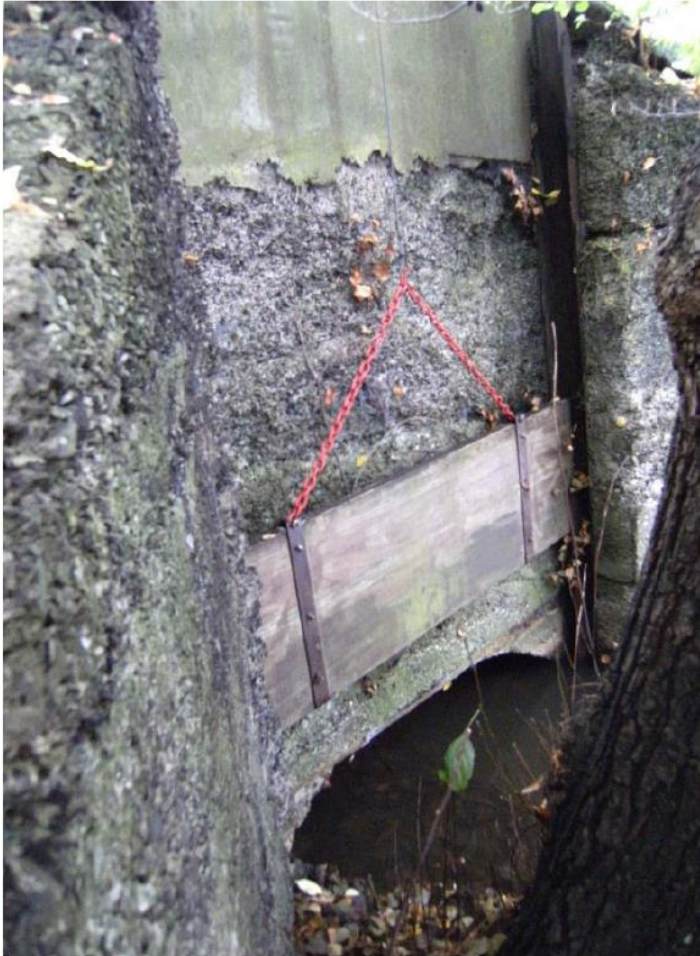
Bild 12: Schützenanlage am Einlaufbauwerk Hirsemühle

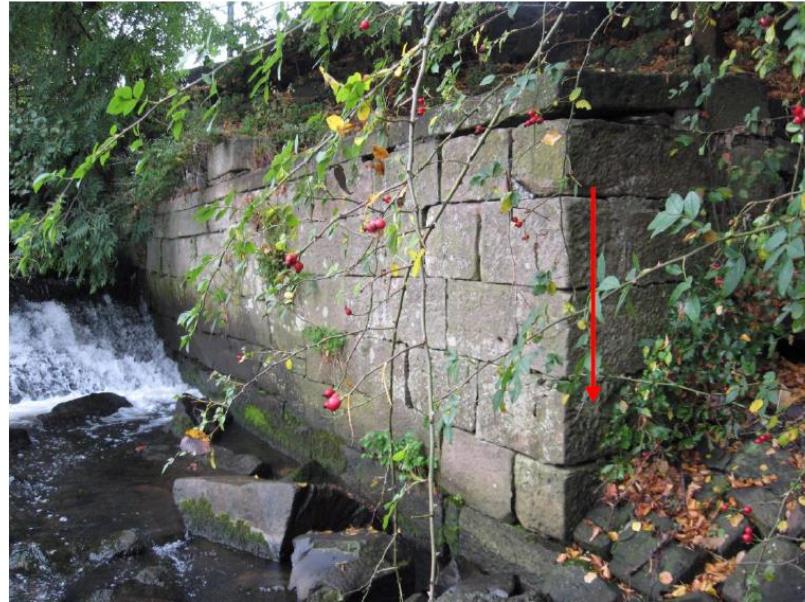
Bild 10: Setzungen im Eckbereich der Stützmauer am linken Lahnufer

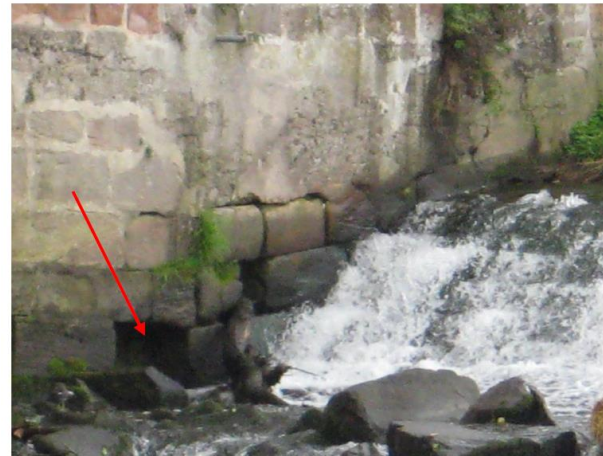
Bild 14: Beschädigtes Mauerwerk am Wehrfuß des rechten Lahnufers

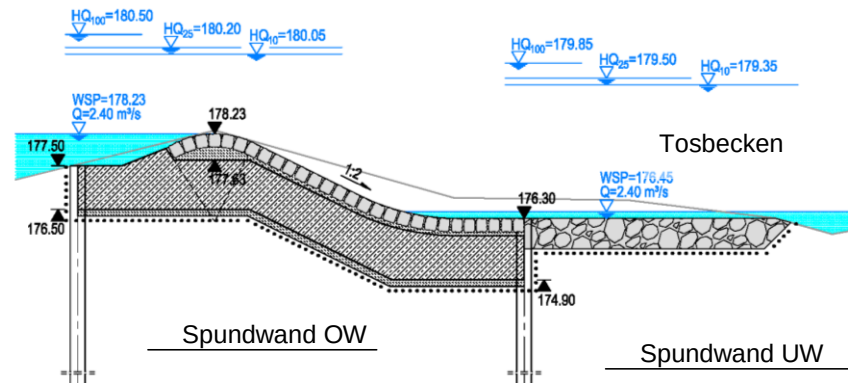
| Defizit | Ursache | Handlungsforderung |
|---|---|---|
| <b>Unterströmung</b><br>Ausgewaschene Deckwerksfugen, gegenseitige Verschiebung der Deckwerkssteine. | Erosion/Suffosion im Wehrkörper.<br>Unterhalb des Wehrkörpers befindet sich durchlässiger Kies, die undurchlässige Felsschicht beginnt erst in ca. 10 m Tiefe | Deckwerk neu verlegen, Wehrkörper im OW und UW mit Spundwänden gegen Unterströmung abdichten. |
| <b>Setzung</b><br>Ungleichmäßiger Höhenverlauf der Wehroberkante. | Suffosion im Wehrkörper führt zur Ausspülung von Feinkornanteilen.<br>Holzpfähle sind möglicherweise geschädigt. | Deckwerk neu verlegen, Holzpfähle ersetzen. |
| <b>Gleiten</b><br>Ausbuchtungen der Wehrkrone. | Der Wehrkörper gleitet auf dem durchlässigen, wasserdurchströmten Untergrund (Kies), ausgelöst durch die Wasserbelastung im Oberwasser. | Wehrkörper im OW und UW mit Spundwänden gegen Unterströmung abdichten. |
| <b>Rückschreitende Erosion</b><br>Kolkbildung am Wehrfuß. | Schleppspannung übersteigt die Verbundkräfte im Kiesgemisch. | Tosbeckensicherung im Unterwasser. |

Die Standsicherheit der Anlage ist wieder herzustellen. Infolge der komplexen Situation der vorhandenen Defizite kann nur ein Neubau in Betracht kommen.

Die Überlaufschwelle sollte auf gesamter Länge in der bisherigen Form wiederhergestellt werden. Dabei ist das vorhandene Material bereichsweise abzutragen und durch einen Betonkörper zu ersetzen, siehe Skizze.
