**Gutachten**

**Anlage 8**

**MARBURG  
LAHNWEHR „GRÜNER WEHR“**

**Untersuchungen zur Standsicherheit  
Erläuterungsbericht**

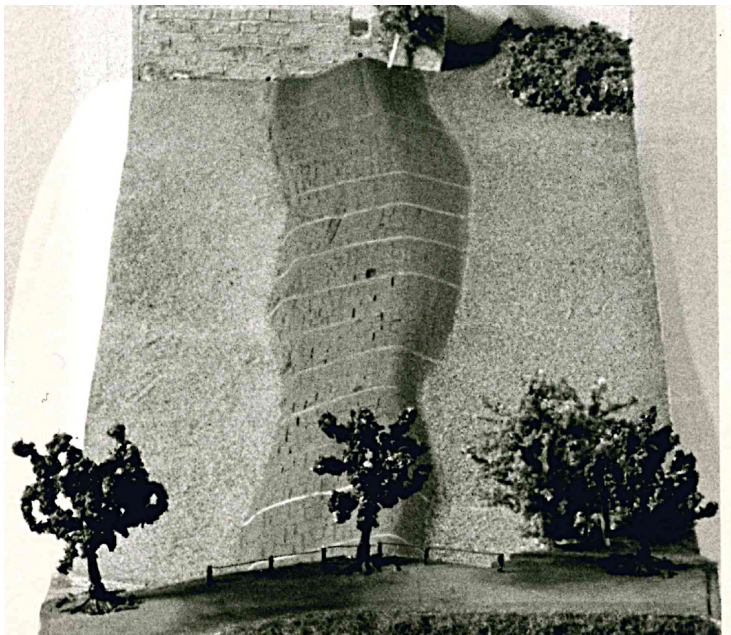
**Abbildung 3:**     *Modell des Wehrs von 1965, aus [3]*

Bereits ins Absatz 3.1 wurden umfangreiche Reparaturmaßnahmen, sowie die Bauwerksverbreiterung im Rahmen der Eindeichung der Lahn um 1920 / 21 erwähnt. Die am Modell von Dr. Müller [3] erkennbare heterogene Außenkontur ist ein deutliches Zeugnis einer Vielzahl von Eingriffen. Damit einhergehend sind auch Unregelmäßigkeiten im inneren Aufbau zu erwarten.

In beiden Planungen gezeigte Konturen des Überfallrückens sind als Ideallinien zu sehen, wie der Vergleich mit dem Modell von 1965 bzw. Abbildung 3 zeigt.

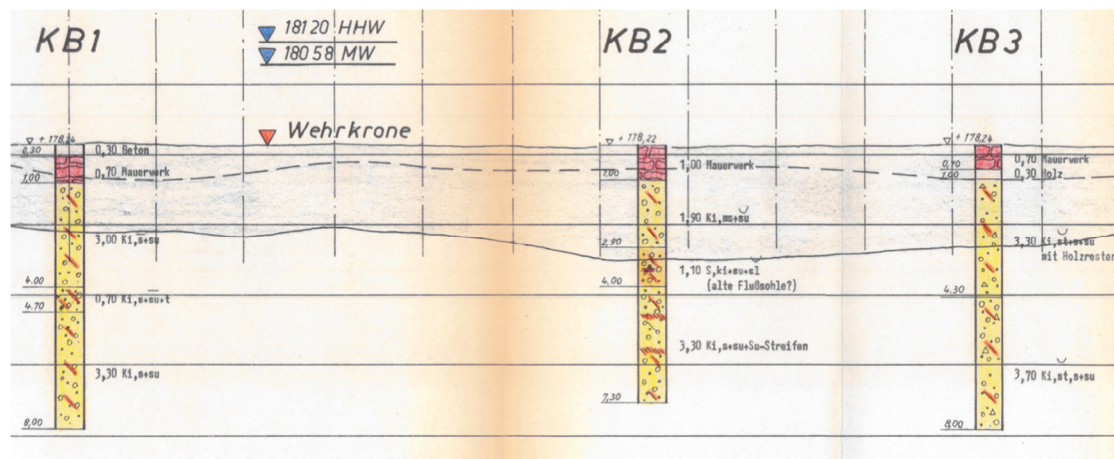
**Abbildung 8: Profile der Kernbohrungen, aus [5]**

In Abbildung 8 sind die Ergebnisse der Kernbohrungen in Form von Profilen ersichtlich. Hiernach steht unter dem vorwiegend aus Mauerwerk, teilweise auch aus Beton bestehenden, massiven Wehrrücken ein sandig-schluffig durchsetzter Kies an. Entsprechend der Tiefenlagen der Lahnsohle im Ober- und Unterwasser des Wehres sei davon auszugehen,

dass es sich um im Zuge der Wehrrichtung aufgefülltes Material handelt. Die Kiesschichten setzen sich in der Tiefe fort und konnten von den Bohrungen auch in 8 m Tiefe noch nicht durchörtert werden. Laut vorhandenen benachbarten Aufschlüssen können die Kiesschichten bis in Tiefen von 12 m reichen [5]. Darunter folgt der tiefgründig anstehende Felsuntergrund in Form von Schichten der Buntsandsteinformation.

Entsprechend Abbildung 8 setzt sich die Gewässersohle der Lahn in Marburg aus Kies mit sandigen und schluffigen Anteilen zusammen. Nach Abbildung 33 ist dann von einem kritischen hydraulischen Gradienten von etwa 0,30 auszugehen. Der Sickerweg wird rechnerisch als Summe aus acht Meter Wehrlänge und einer ein Meter tief reichender hölzerner Spundwand angenommen. Die zweite Wand im Oberwasser und der Einfluss der Auffüllung im Wehrrinnen werden auf der sicheren Seite vernachlässigt. Unter Ansatz eines Teilsicherheitsbeiwertes für die Bemessungssituation BS-P (aus dauerhaften Einwirkungen) nach dem DWA-Merkblatt M 507-1/2011 von  $\gamma_H = 1,35$  ergibt sich der hydraulische Gradient  $i$  bei Niedrigwasser an der schmalsten Stelle der Wehranlage zu:

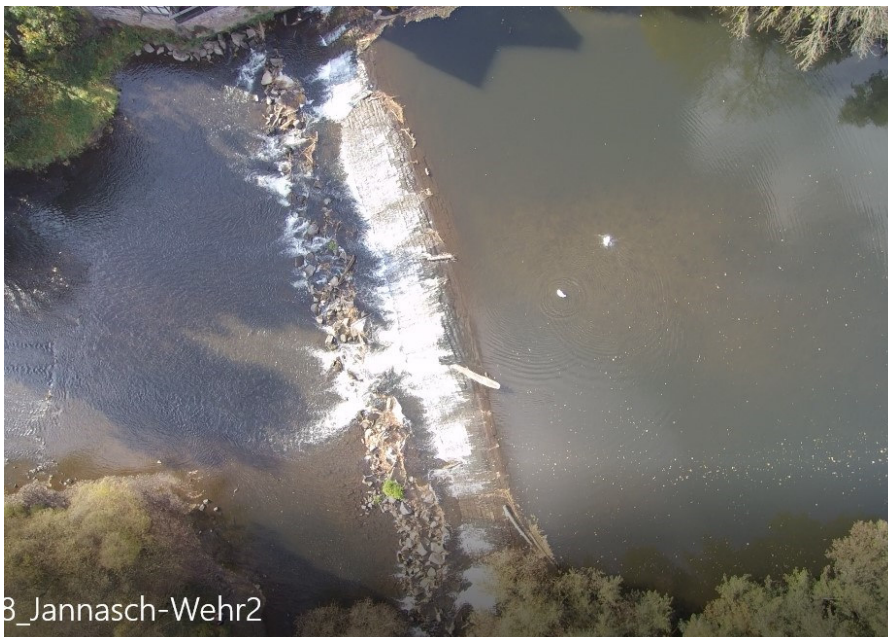
**Abbildung 20: Gesamtanlage, aus [14]**

Weitere wertvolle Informationen über den Zustand der Wehranlage liefert ein privat erstelltes Video einer Drohnenbefliegung vom September 2018 von Herrn Jannasch [14]. Aus dem Video wurden Screenshots erzeugt, die nachfolgend dokumentiert sind.

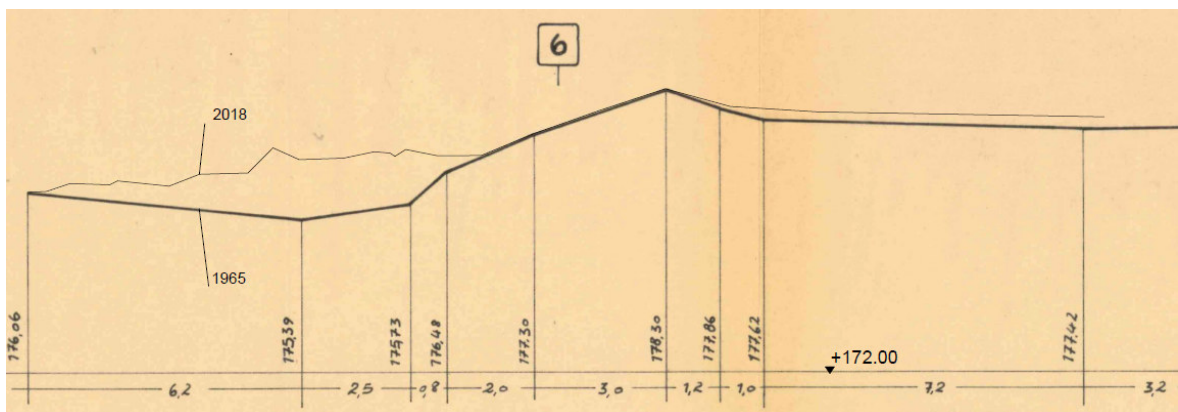
**Abbildung 26:** Superposition Längsprofil 6, aus [3] und [13]

Die Nachweise der äußeren Standsicherheit (Aufschwimmen und Gleiten) werden unter Annahme eines monolithischen Aufbaus der Wehranlage geführt. Maßgebend ist das Längsprofil 6 in Abbildung 26, da dieses die schmalste Stelle des Wehrs darstellt. Die Wehrsohle wird dabei auf einer konstanten Höhe von 175,73 m NN angesetzt.

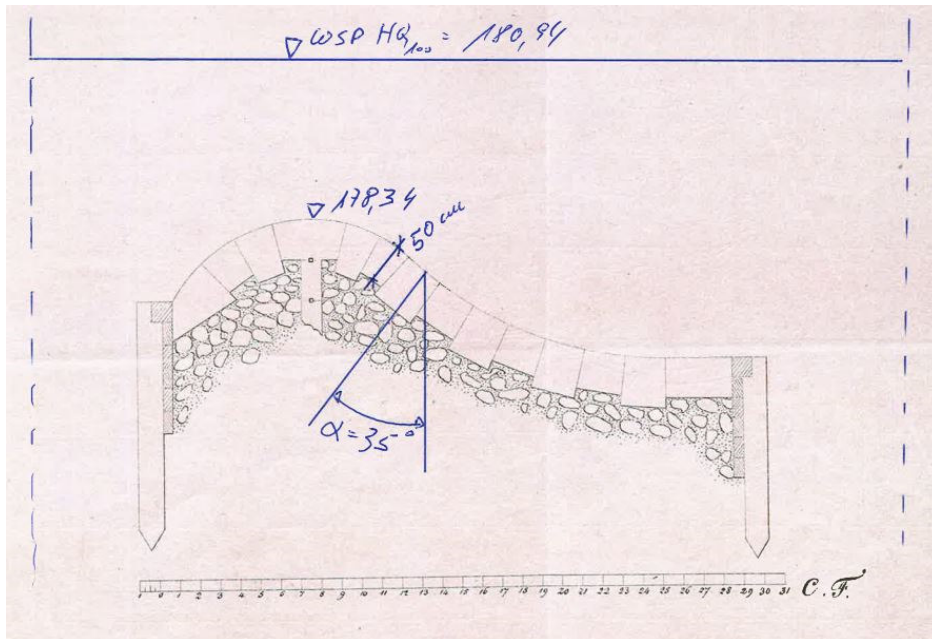
**Abbildung 35: Historischer Längsschnitt, mit HQ<sub>100</sub>, maximale Höhenkote und Neigung des Wehrrückens**

Die für den Nachweis kritische Einflussgröße ist die Neigung des Wehrrückens im Unterwasser. Aus den Vermessungsdaten von 1965 und 2018 wurden grobmaschige Polygonzüge abgeleitet, welche die teils parabolische Bauwerkskontur nicht abbilden. Gemäß Profil 4 beträgt die maximale Neigung des Wehrrückens im Unterwasser 30°. Der „historische Längsschnitt“ zeigt eine maximale Neigung von 35°, nachfolgend verwendet als konservativer Rechenwert und in Abbildung 35 dargestellt - ergänzt um die Wasserspiegellage HQ<sub>100</sub> und um die maximale Höhenkote der Wehrkrone aus dem tachymetrischen Aufmaß von 1965.
