## **Lahn-Stauanlage Grüner Wehr, weiteres Vorgehen**

**MARBURG  
LAHNWEHR „GRÜNER WEHR“**

**Untersuchungen zur Standsicherheit  
Erläuterungsbericht**

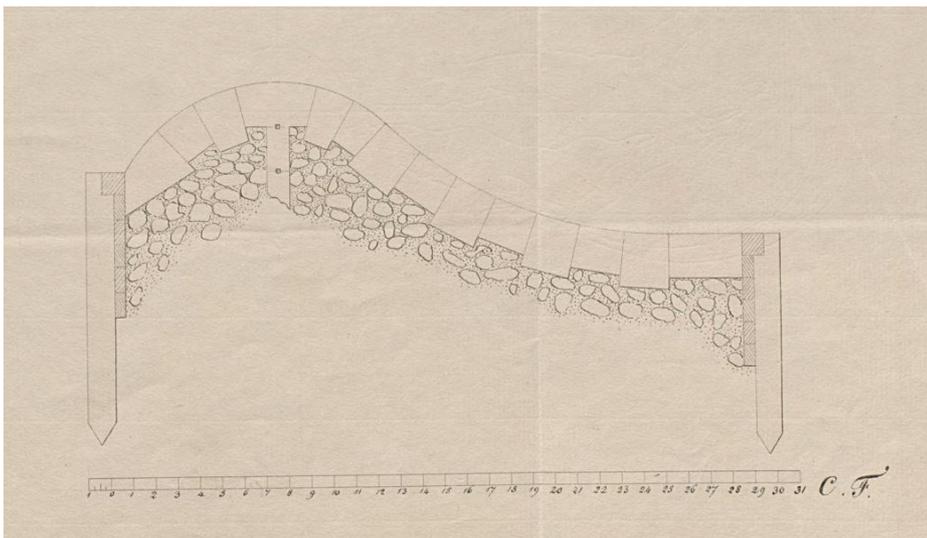
**Abbildung 5: Längsprofil, aus [2], vermutlich von Wasserbaumeister Bauer um 1828**

Die Wehranlage wurde direkt auf der kiesigen Sohle der Lahn errichtet, gemäß Abbildung 5 gesichert durch hölzerne Spundwände aus senkrecht eingerammte Holzpfählen und quer dazu verlaufenden Bohlen. Die Wehranlage wird somit unterströmt, wobei planmäßig Holzpfähle und Bohlen den Sickerweg verlängern. Damit einhergehende Veränderung des Korngefüges verändert Reibungswinkel und Standsicherheit des Baugrunds unter dem Baukörper.

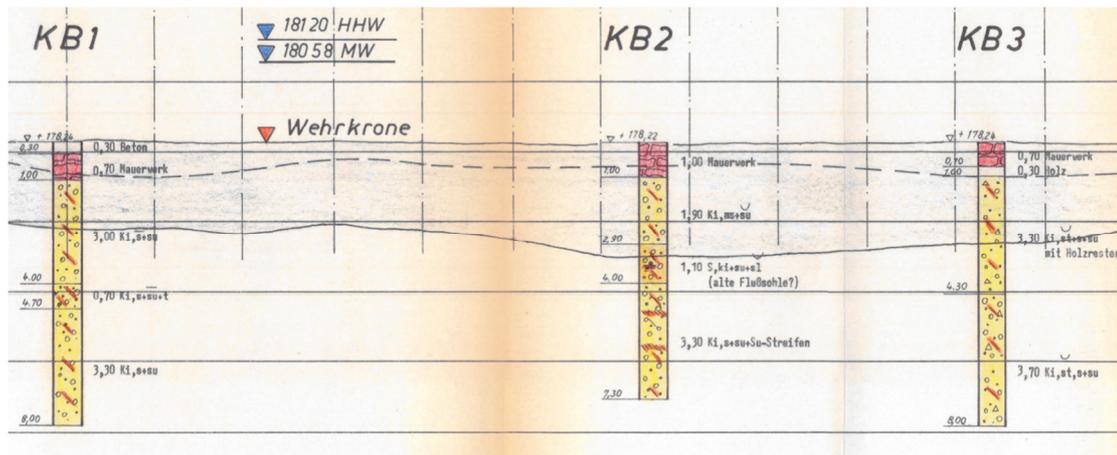
In Abbildung 8 sind die Ergebnisse der Kernbohrungen in Form von Profilen ersichtlich. Hiernach steht unter dem vorwiegend aus Mauerwerk, teilweise auch aus Beton bestehenden, massiven Wehrrücken ein sandig-schluffig durchsetzter Kies an. Entsprechend der Tiefenlagen der Lahnsohle im Ober- und Unterwasser des Wehres sei davon auszugehen,

dass es sich um im Zuge der Wehrrichtung aufgefülltes Material handelt. Die Kiesschichten setzen sich in der Tiefe fort und konnten von den Bohrungen auch in 8 m Tiefe noch nicht durchörtert werden. Laut vorhandenen benachbarten Aufschlüssen können die Kiesschichten bis in Tiefen von 12 m reichen [5]. Darunter folgt der tiefgründig anstehende Felsuntergrund in Form von Schichten der Buntsandsteinformation.

**Abbildung 8: Profile der Kernbohrungen, aus [5]**

Entsprechend Abbildung 8 setzt sich die Gewässersohle der Lahn in Marburg aus Kies mit sandigen und schluffigen Anteilen zusammen. Nach Abbildung 33 ist dann von einem kritischen hydraulischen Gradienten von etwa 0,30 auszugehen. Der Sickerweg wird rechnerisch als Summe aus acht Meter Wehrlänge und einer ein Meter tief reichender hölzerner Spundwand angenommen. Die zweite Wand im Oberwasser und der Einfluss der Auffüllung im Wehrrinnen werden auf der sicheren Seite vernachlässigt. Unter Ansatz eines Teilsicherheitsbeiwertes für die Bemessungssituation BS-P (aus dauerhaften Einwirkungen) nach dem DWA-Merkblatt M 507-1/2011 von  $\gamma_H = 1,35$  ergibt sich der hydraulische Gradient  $i$  bei Niedrigwasser an der schmalsten Stelle der Wehranlage zu:

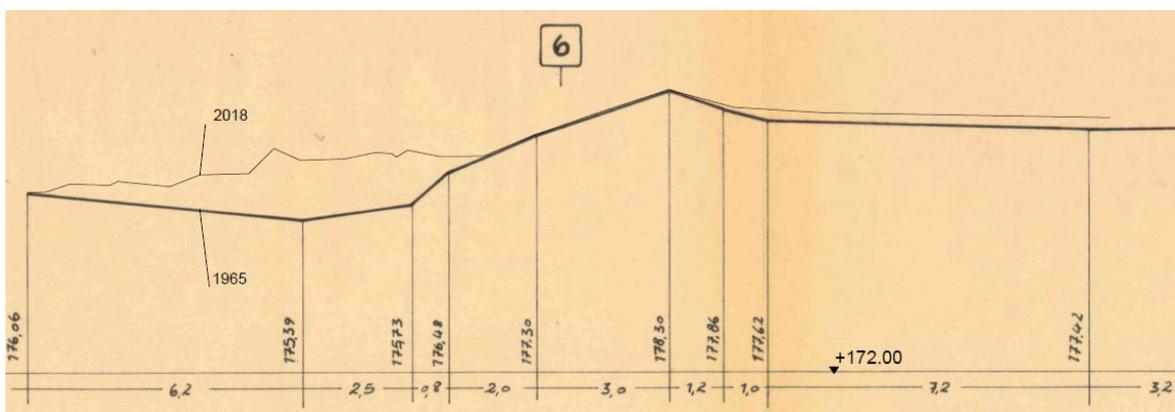
Abbildung 26: Superposition Längsprofil 6, aus [3] und [13]

Die Nachweise der äußeren Standsicherheit (Aufschwimmen und Gleiten) werden unter Annahme eines monolithischen Aufbaus der Wehranlage geführt. Maßgebend ist das Längsprofil 6 in Abbildung 26, da dieses die schmalste Stelle des Wehrs darstellt. Die Wehrsohle wird dabei auf einer konstanten Höhe von 175,73 m NN angesetzt.

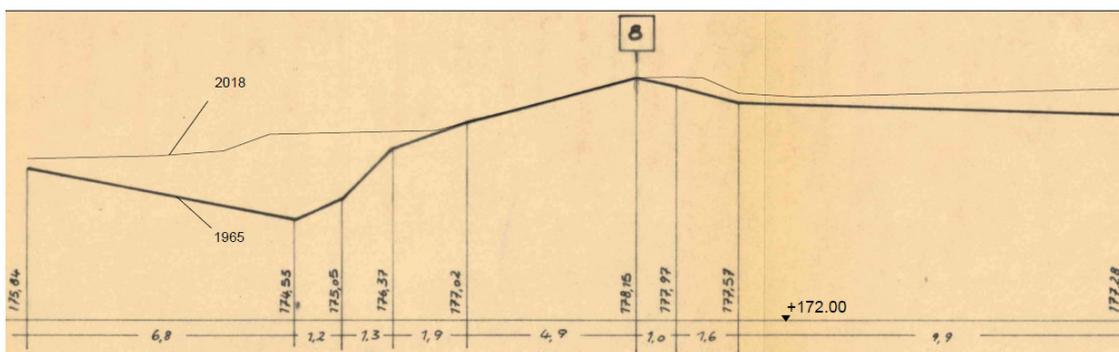
Abbildung 27: Superposition Längsprofil 8, aus [3] und [13]

Alle Nachweise der Standsicherheit bezüglich Aufschwimmen und Gleiten werden für die Bemessungssituationen BS-P und BS-A sowie für weitere betrachtete Belastungsfälle für das Profil 6 eingehalten. Zum Vergleich wird neben dem Profil 6 auch die Standsicherheit des Profils 8 für die Bemessungssituation BS-P berechnet. Für das Profil 8 sind ebenfalls alle Nachweise eingehalten und die Sicherheiten hier aufgrund der größeren Länge größer. Der maximale Auslastungsgrad liegt für das Profil 8 und einem angenommenen Sohlreibungswinkel von 35° bei ca.  $\mu = 0,62$  und für das Profil 6 bei ca.  $\mu = 0,83$ .

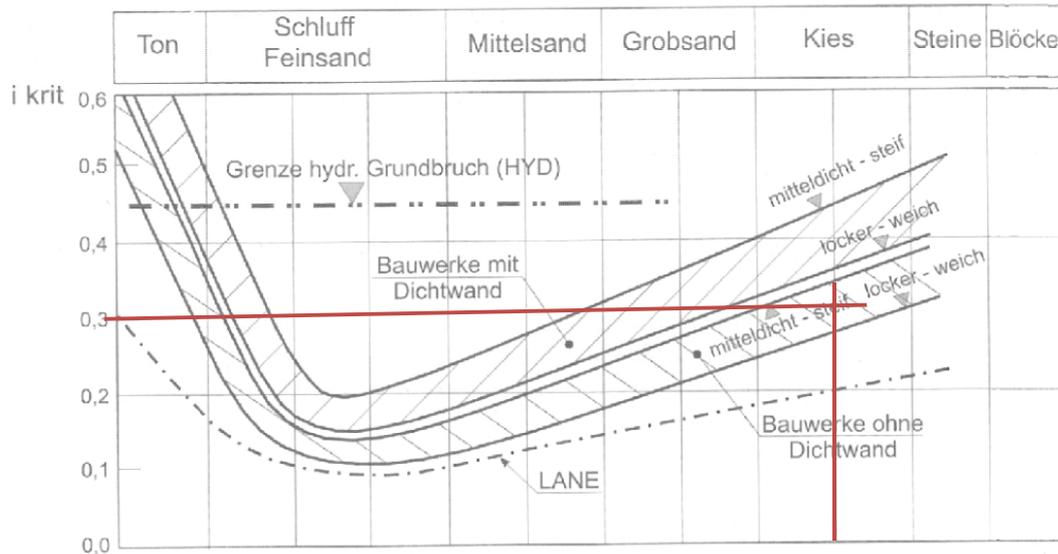
**Abbildung 33: Kritische hydraulische Gradienten für rückschreitende Erosion (aus Brandl & Hofmann, 2006; nach verschiedenen Autoren)**
