Beschlussvorlage	Vorlagen-Nr.: VO/7306/2020
	Status: nichtöffentlich
	Datum: 06.03.2020

Sport- und Freizeitbad AquaMar, Schäden an den Dachtragwerken im Sport-, Lehrschwimm-, und Sprungbecken

Gutachterliche Stellungnahme zur Rissbildung an den Dachbindern AquaMar Marburg

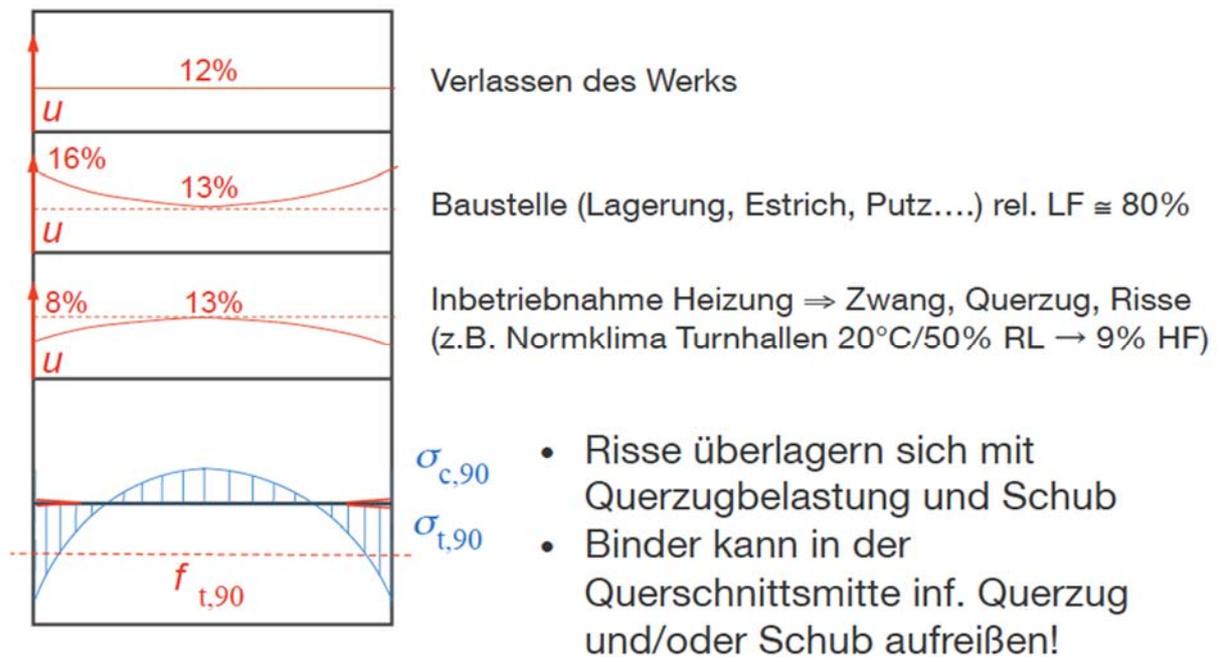
Bild 14 Spannungsverteilung in einem Brettschichtholz binder infolge von Feuchtedifferenzen im Querschnitt (Holzfeuchten beispielhaft) [Winter, S.; Dietsch, P.: Vorlesungen zu Ingenieurholzbau 1, TU München]

Brettschichtholzbauteile mit einer Holzfeuchte von ca. 12% hergestellt (siehe auch Bild 14). Anhand der Baustellenbilder (enthalten in Anlage 4) kann aufgrund umfangreicher Erfahrungen aus Messungen von Holzfeuchten die maximale Holzfeuchte der Binder während der Bauphase auf $> 18\%$ abgeschätzt werden. Die Rostablaufspuren auf den Verstärkungsplatten bestätigen eine zeitweise hohe Feuchtebeanspruchung. Ergänzend ist davon auszugehen, dass die Holzfeuchten im Jahr 2007 bis 2008 – also vor Umbau der Lüftungsanlage mit bis dahin „tropenartigem“ Klima in der Halle – deutlich höher waren als zum heutigen Zeitpunkt. Messwerte oder dergleichen hierzu liegen jedoch keine vor.

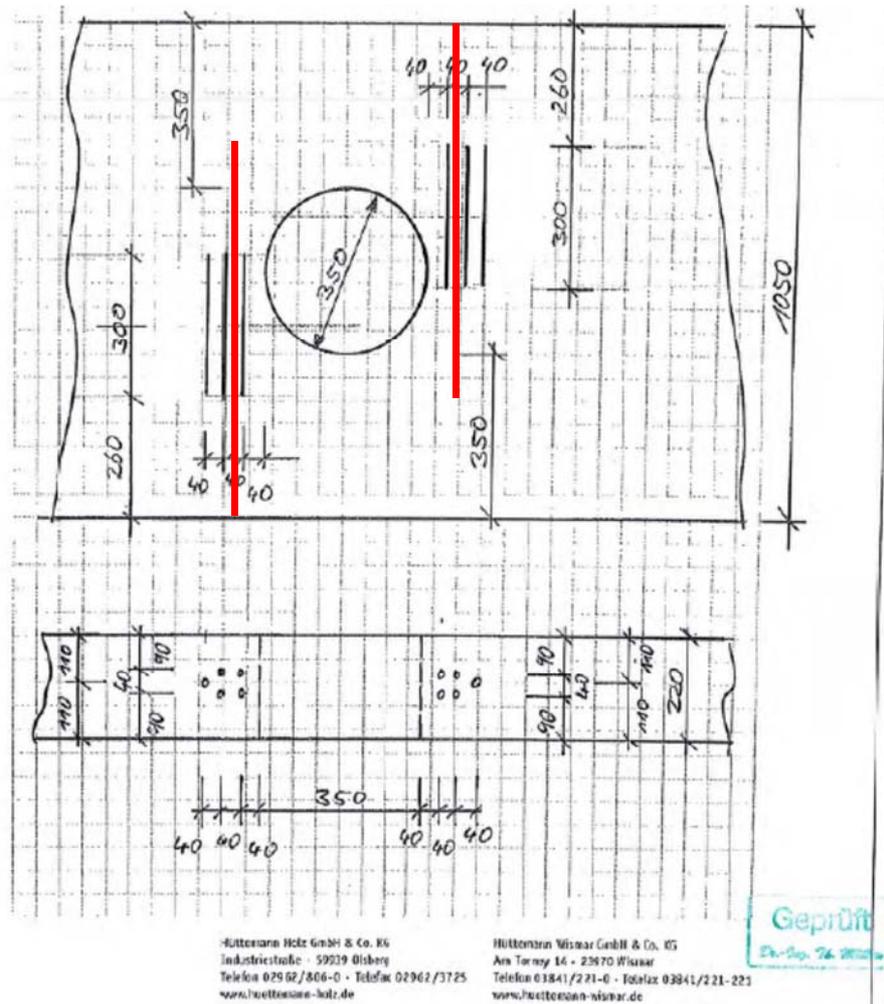
Bild 16: Auszug aus der geprüften statischen Nachtragsberechnung zur Verstärkung der Durchbrüche der Binder in der Sprunghalle inkl. Eintrag der normativ geforderten Schraubengeometrie (rote Linien)

Sofern die Verstärkungen an den Durchbrüchen in Form von Vollgewindeschrauben entsprechend Bild 16 eingebaut wurden, liegen die vorhandenen Risse, z.B. wie auf Bild 13 zu sehen, innerhalb des Wirkungsbereichs der Schrauben. Es ist anzumerken, dass die Schrauben entgegen der vorherigen Planung nur in einer Lage angeordnet wurden und nicht 3-reihig. Dies ist aus statischer Sicht sinnvoll gewesen. Jedoch entspricht die Ausführung nicht den damals gültigen Bemessungsregeln der DIN 1052:2008-12 und auch nicht den aktuellen Bemessungsregeln. Die Schrauben wurden zu kurz ausgeführt. Die Schrauben wären entsprechend den Ergänzungen (rote Linien) in Bild 16 anzuordnen und zu wählen gewesen. Die Durchbrüche $\varnothing 35$ cm hätten zudem nicht mit innenliegenden Verstärkungen ausgeführt werden dürfen, da $h_d > 0,3 h$ ist.

Es wird empfohlen Durchbrüche mit $h_d \leq 0,3 h$ mit Verbindungsmitteln, die den normativen Regeln entsprechen, zu ertüchtigen. Durchbrüche mit $h_d > 0,3 h$ sind mit aufgeklebten Verstärkungsplatten zu ertüchtigen. Die Anordnung der Verstärkungsplatten darf hierbei in zwei Lagen jeweils zweiteilig erfolgen. Hierzu sind entsprechende statische Nachweise durch einen Tragwerksplaner, z.B. Pfeiffer X Schmidt Ingenieurgesellschaft mbH, aufzustellen und dem Prüfsachverständigen der Sanierungen zur Prüfung vorzulegen.

Risse in den Bindern, die größer $b/6$ sind, sind zu verpressen.
