**Umgestaltung des SKV – Geländes
in
Marburg, Ockershäuser Allee**

Nachtrag zum
Artenschutzrechtlichen Fachbeitrag

Stand: Juli 2014

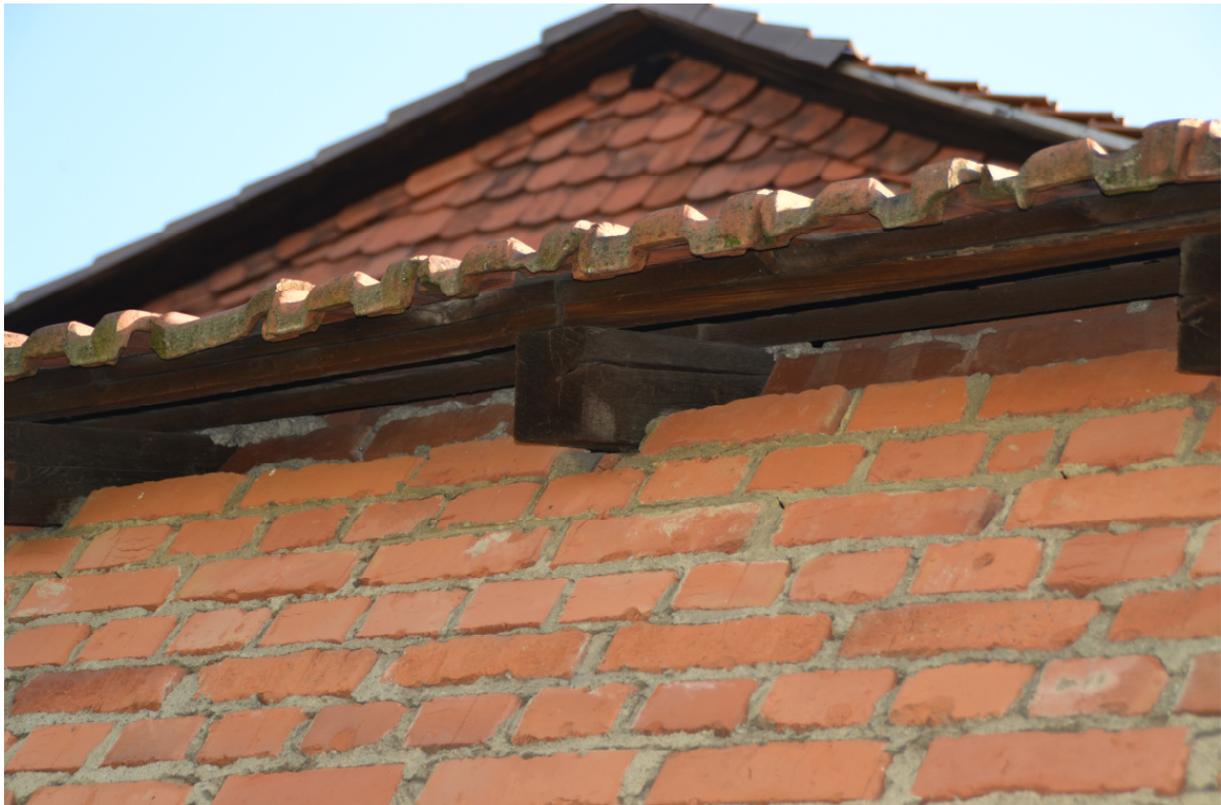
Am Ringofengebäude gibt es potenzielle Spaltenquartiere im Bereich des Mauerwerks unter dem Dachüberstand und an den Fenstern. Die Verkleidung der Giebelseiten mit Bieberschwanz - Ziegeln ist in der Fläche als Quartier wahrscheinlich nicht geeignet, da sich dahinter nur eine einfache Lattung befindet. Eher geeignet ist der Bereich des Ortgangs.

Abb. 1: Ringofengebäude, Mauerwerk unter dem Dachüberstand.

Fazit: Eine aktuelle Nutzung von Spaltenquartieren an den Gebäuden des SKV-Geländes konnte nicht nachgewiesen werden. Für das Vorhandensein von Wochenstubenquartieren gibt es keine Anhaltspunkte. Eine phasenweise Nutzung von Spalten an den Außenseiten der Gebäude durch Einzeltiere kann nicht ausgeschlossen werden. Aus diesem Grund sollten an den Neubauten zusätzliche Spaltenquartiere angebracht werden. Bei Gebäuden mit Flachdächern kommt die Verkleidung der Attika in Frage. Diese sollte unten offen sein (ohne Insektengitter) mit einem Spalt von wenigstens 1,5 cm Breite und eine Tiefe von mindestens 20 cm haben. Alternativ oder zusätzlich sollten Fledermauskästen (Typ Spaltenquartier) an der Außenfassade angebracht oder als Einbausteine in den Rohbau integriert werden.

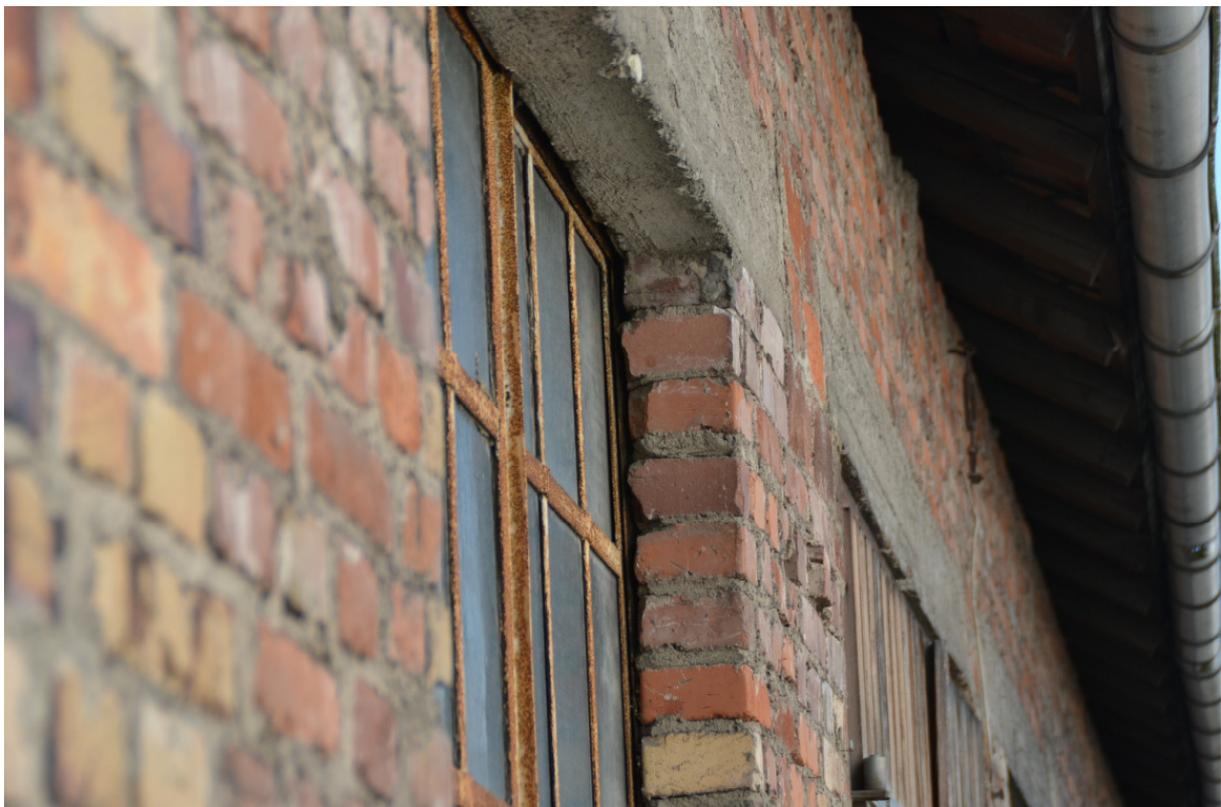
Abb. 2: Spalten im Bereich der Fensterrahmen. Diese gehen nicht sehr tief, sind aber als Zwischenquartiere möglicherweise geeignet.

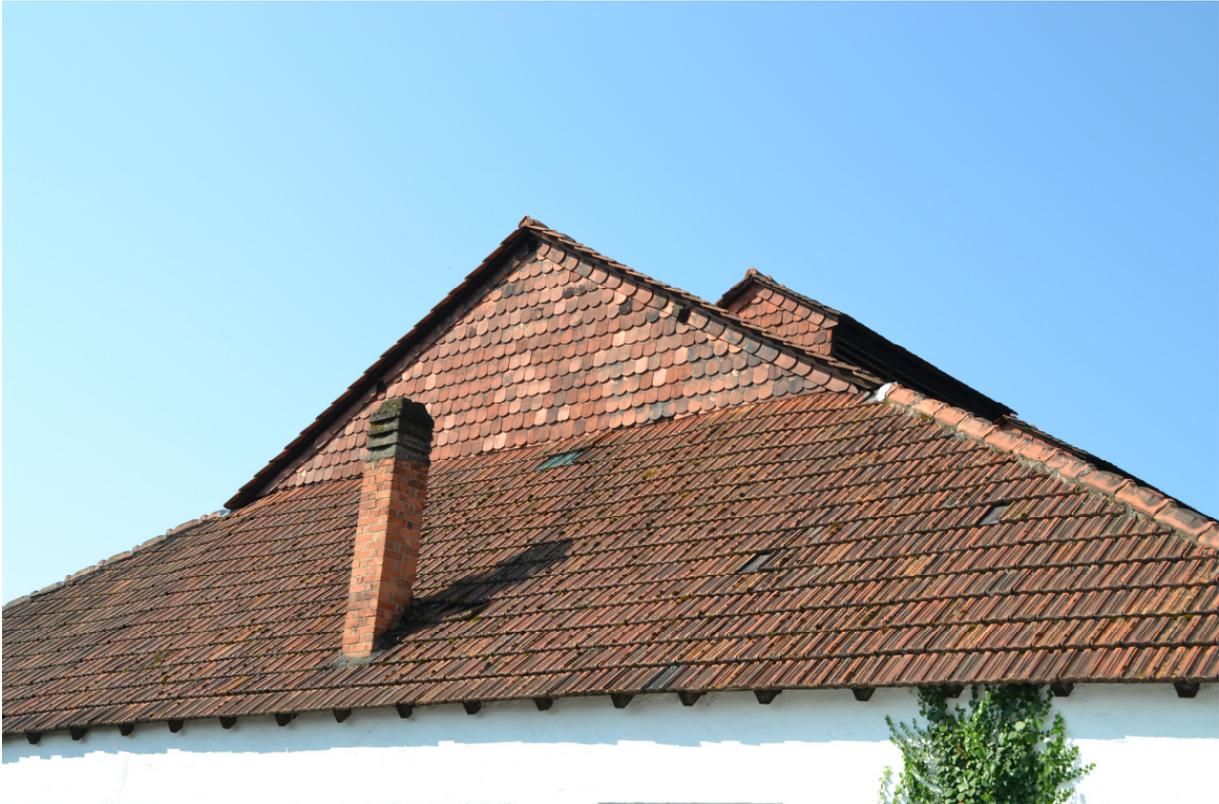
Abb. 3: Ringofengebäude, Giebelverkleidung mit Bieberschwänzen.

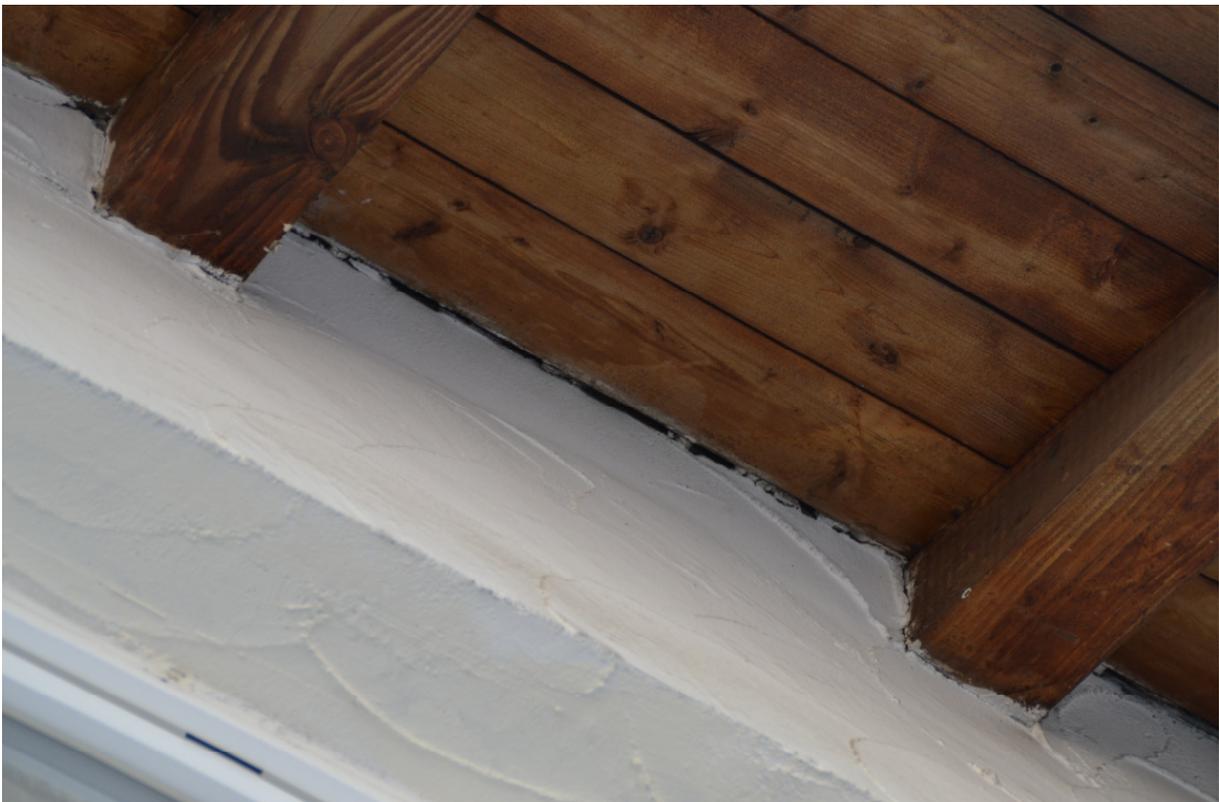
Am Bürogebäude gibt es mögliche Spaltenquartiere im Bereich der Schalung an den Dachüberständen.

Abb. 4: Bürogebäude, Dachüberstand an der Längsseite des Gebäudes.

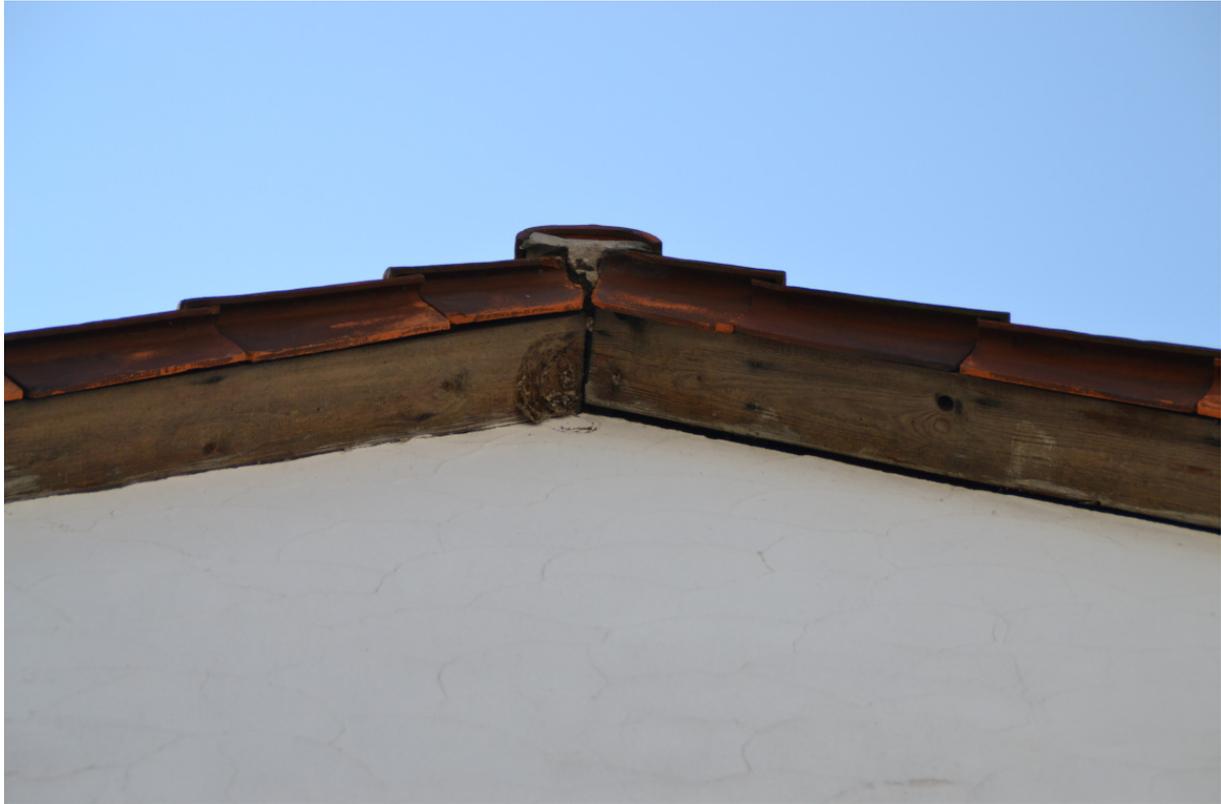
Abb. 5: Bürogebäude, Dachüberstand Giebel.

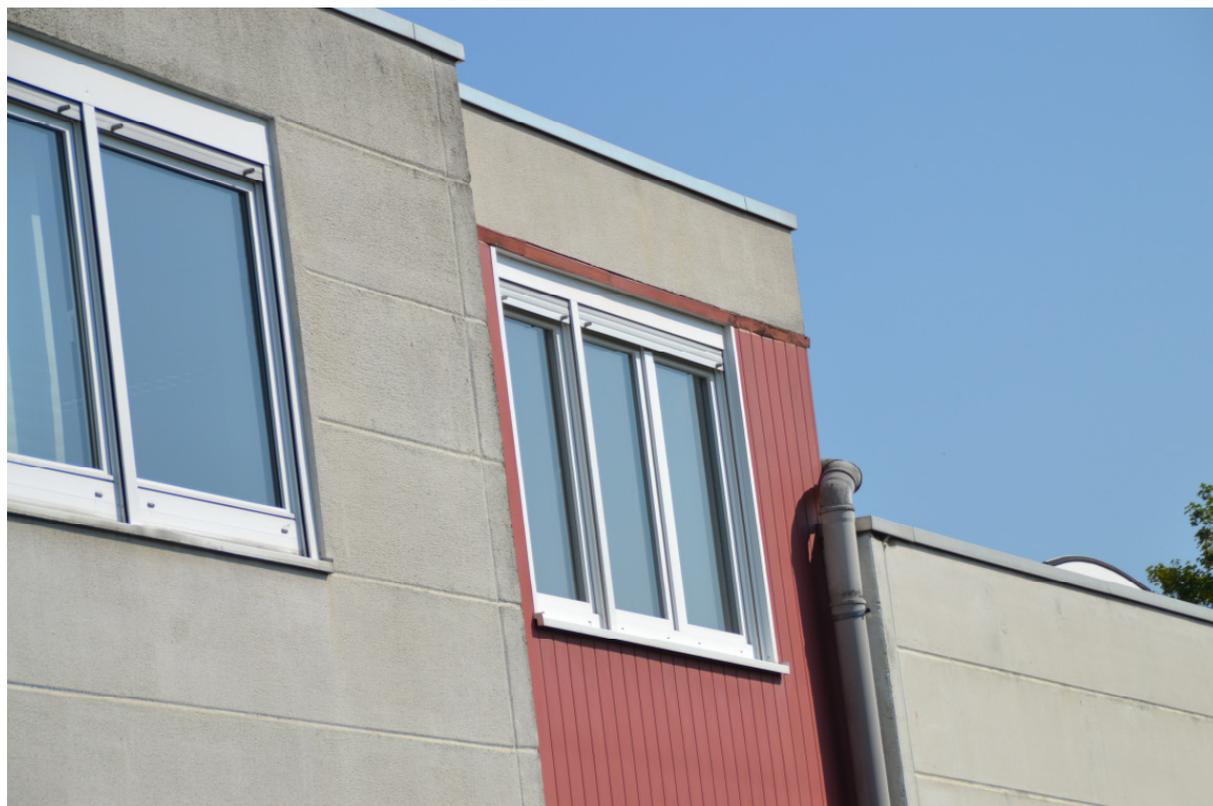
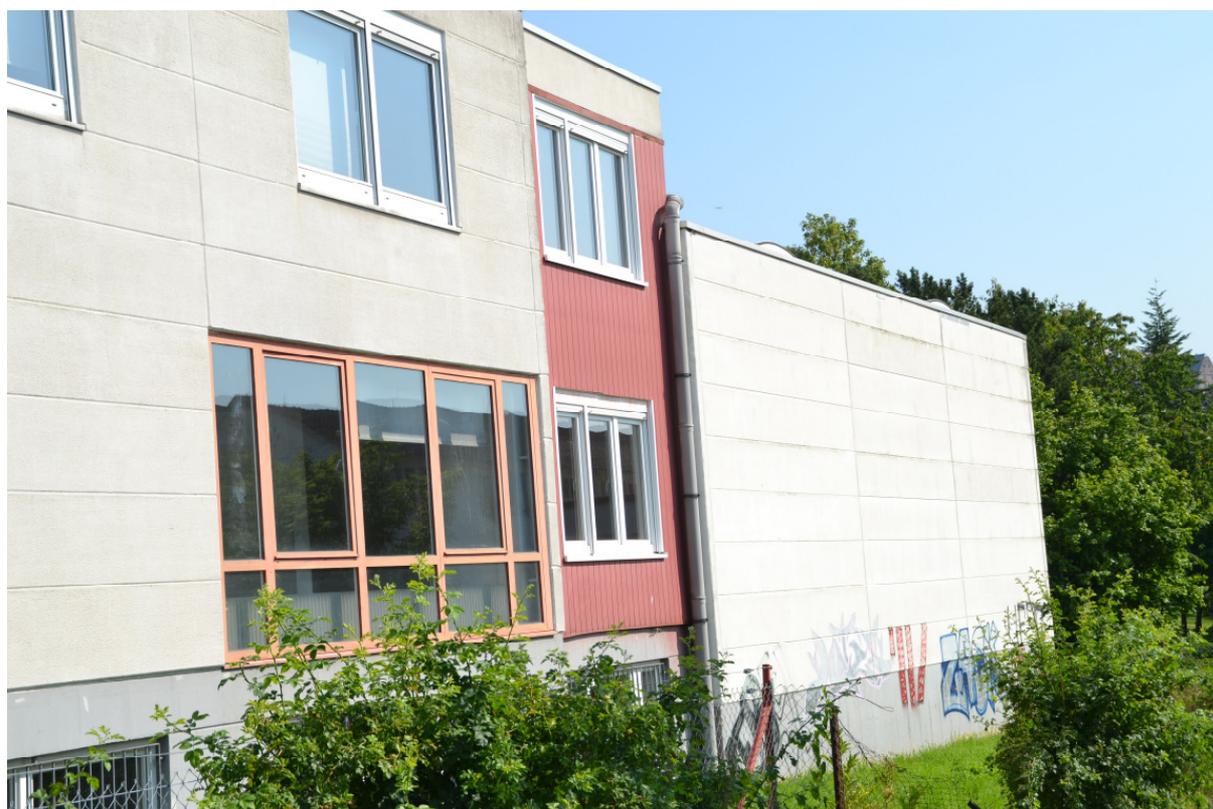
Rolladenkästen an den Fenstern und die Wandverkleidung auf der Südseite des Gebäudes bieten mögliche Spaltenquartiere. Die Attikaverkleidung des Flachdaches ist mit ca. 6 cm sehr kurz, eine Eignung für Zwischenquartiere ist aber nicht ganz auszuschließen. Dies gilt auch für die Halle westlich des Ringofengebäudes.

Abb. 6,7: Südseite des östlichen Gebäudes.
