# **Altablagerung „ehemaliger Gemeindemüllplatz Michelbach“**

## **Grundwasser-Monitoring**

### **35. Bericht**

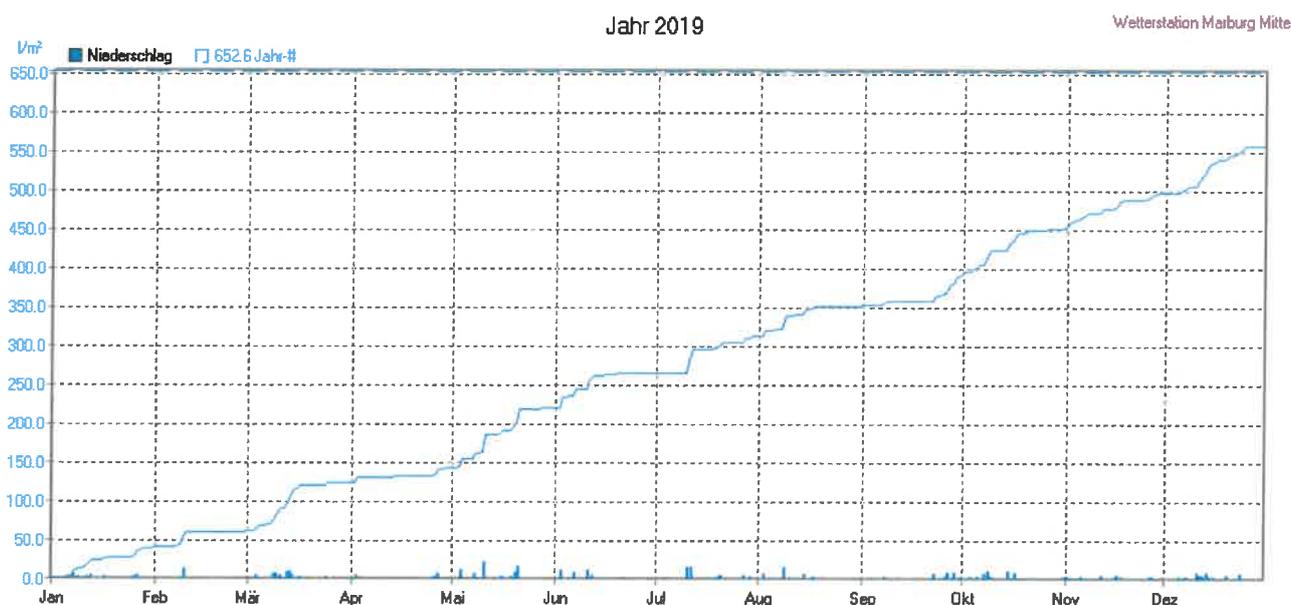
Aus der nachfolgenden Abbildung 1 ist ersichtlich, dass die Jahresniederschlagssumme an der Messstation Marburg-Mitte 2019 mit 558 Litern deutlich unter dem langjährigen Mittel von 652,6 l lag (nur 85,5%).

Damit war 2019 noch trockener als das bereits sehr trockene Jahr 2018.

Abbildung 1: Jahresverlauf der Niederschläge 2019 für die Wetterstation Marburg-Mitte  
(Quelle: www.wettereule.de)

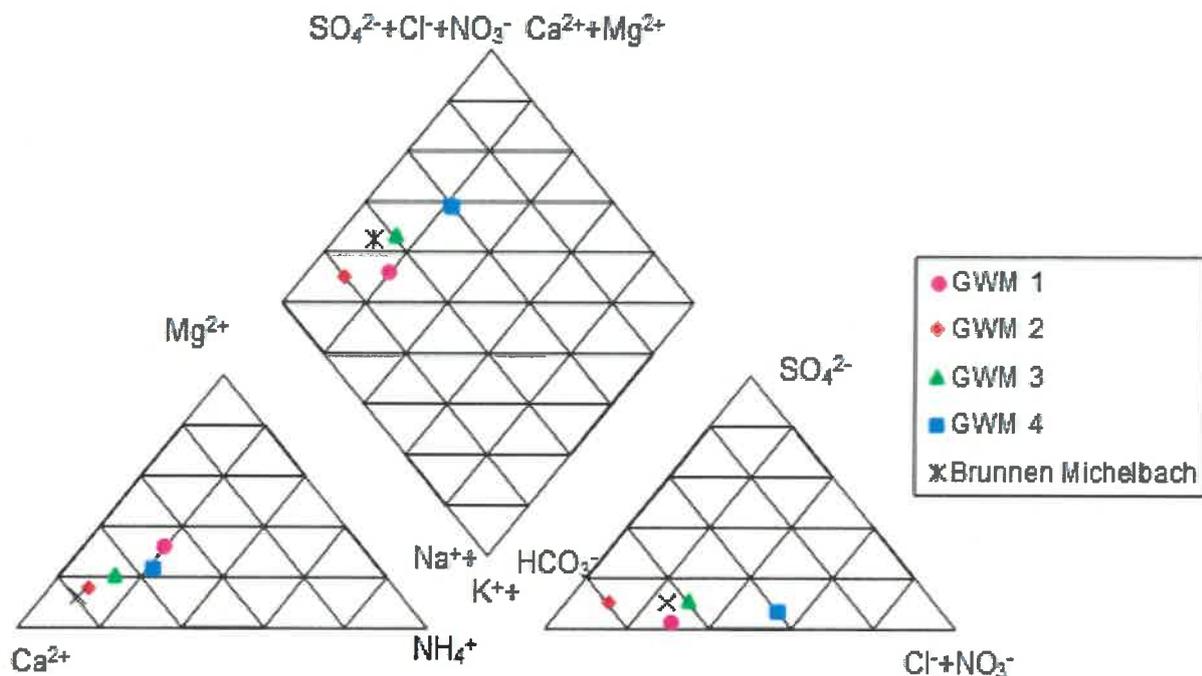
Der weitaus größte Teil aller süßen Grundwässer der Welt sind in der Feldergruppe a anzutreffen. So sind auch die hier analysierten Grundwässer als „normal erdalkalische, überwiegend hydrogencarbonatische Wässer“ einzuordnen. Die im Trinkwasserbrunnen Michelbach geförderten Wässer sind dem Grundwassertyp des Deponie-Abstrombrunnens GWM 3 ähnlich, ein erneuter Beweis der hydraulischen Verbindung der Grundwasservorkommen beider Aquifere.

Abbildung 2: Darstellung der Ionenverhältnisse im Piper-Diagramm für den 18.11.2019 - Bereich ehemaliger Gemeindemüllplatz Michelbach

Die Mineralisation mit Anionen sowie Erdalkali- und Alkali-Kationen ist in den untersuchten Wässern ähnlich (vgl. Piper-Diagramme, Abb. 2 und 3). Die Mineralisierung des Wassers in GWM 4 ist leicht abweichend im Vergleich zu den anderen drei „GWM“ sowie zum Brunnen in Michelbach. GWM 4 ist als Anstrombrunnen nicht durch die Altablagerung beeinflusst.

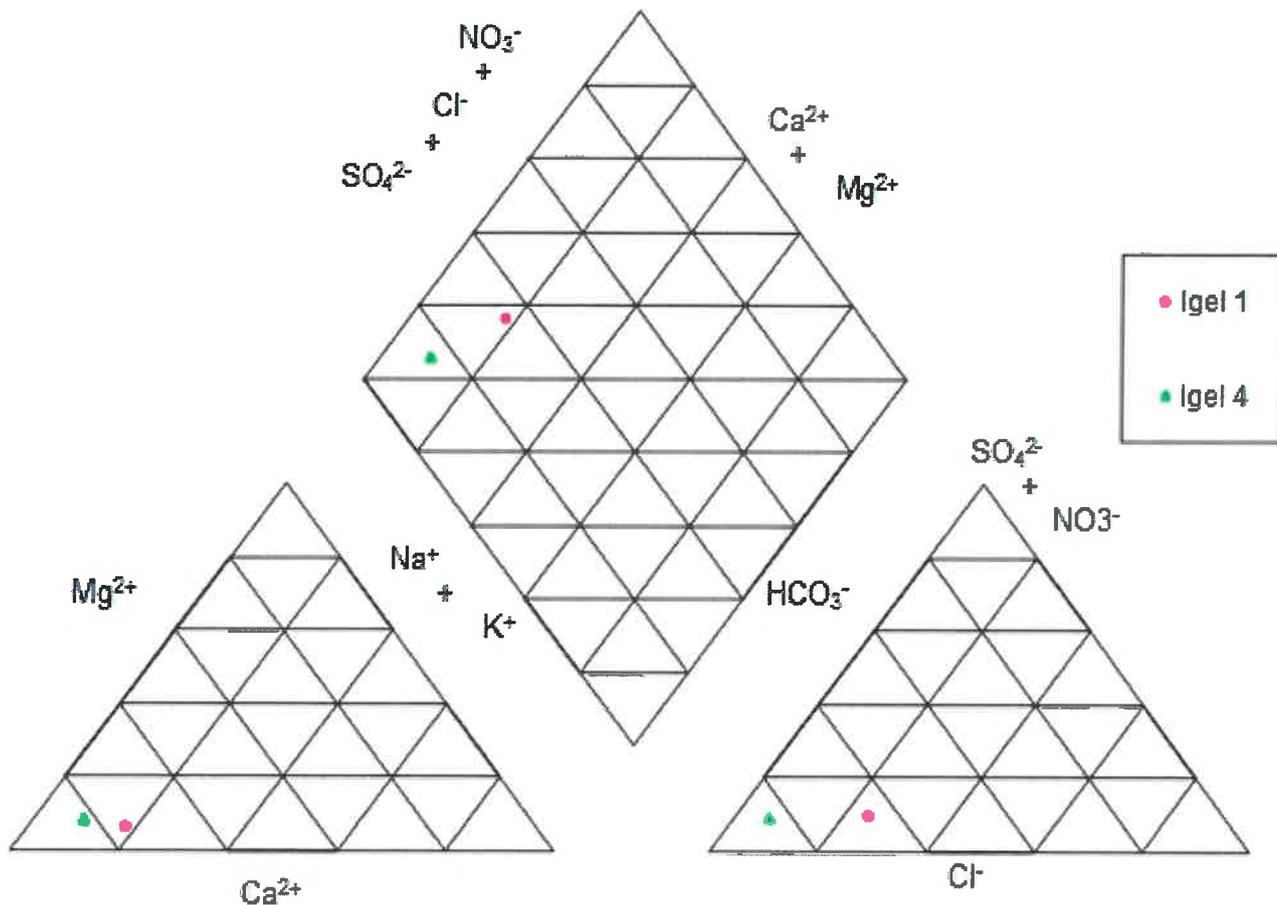
Abbildung 3: Darstellung der Ionenverhältnisse im Piper-Diagramm für den 18.11.2019 – Bereich Bauschuttablagerung Igelpfuhl
