2010-104
Stadt Marburg – Altablagerung „Ehemaliger Gemeindemüllplatz Michelbach“ -
Erkundung des Grundwasserpfades
hier: Grundwasser-Monitoring, Pegel „Igel 1“

Aktenvermerk Nr. 2, vom 12.05.2010

Thema: Beurteilung der Grundwasser-Messstelle

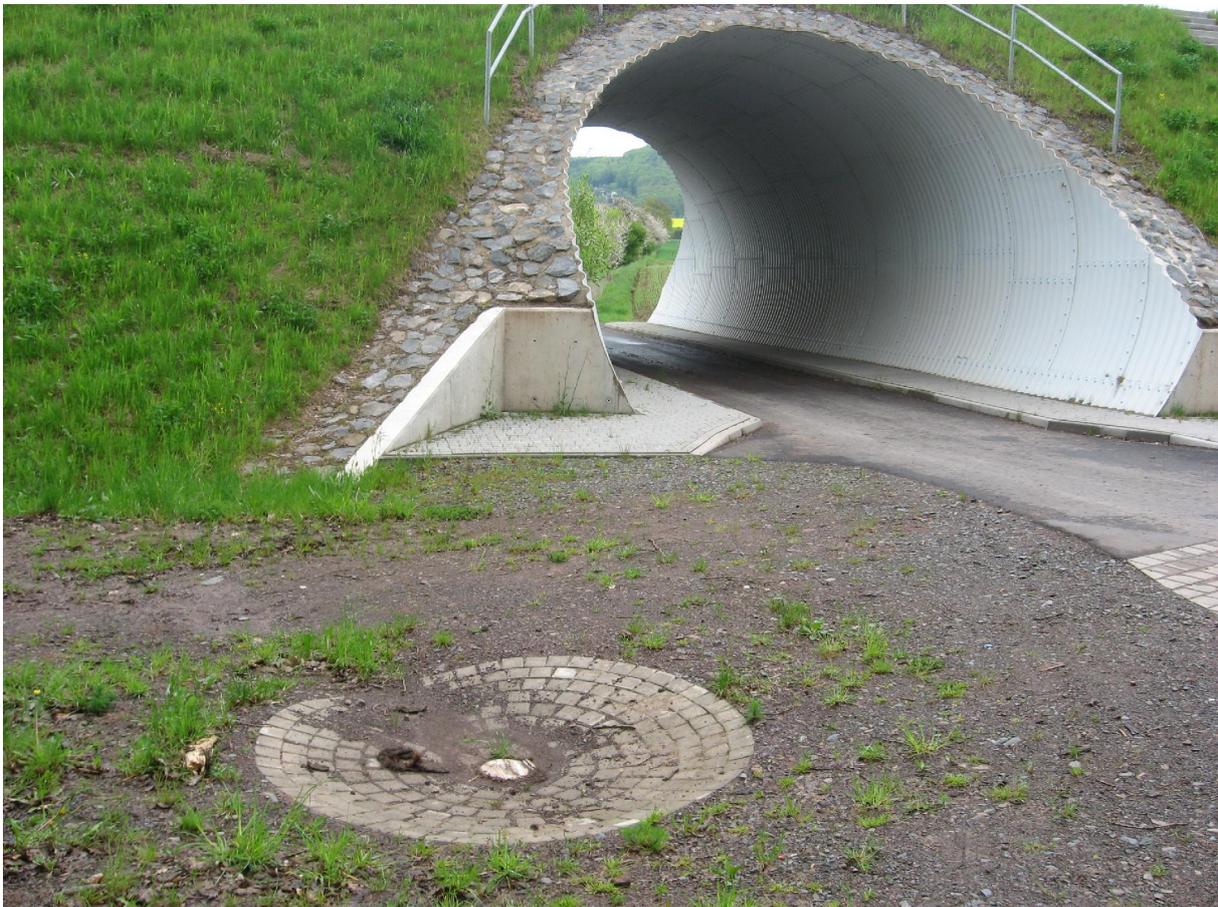
01.02	Im Zuge der Straßenbaumaßnahme (Umverlegung und Teilneubau der L3092) und damit einher gehenden Bodenbewegungen wurde die Grundwassermessstelle „Igel 1“, die zuvor als Überflurmessstelle angelegt war, als „Unterflurmessstelle“ umfunktioniert (s. Foto 1 und 2).

Foto 1: Lage der als „Unterflur- Messstelle“ umfunktionierte Grundwasser-Messstelle „Igel 1“ am Durchlass unterhalb des Straßendamms

01.04	Aus den geschilderten Gründen sollten aus fachlicher Sicht und im Hinblick auf die Aufrechterhaltung der Funktionstüchtigkeit der Grundwasser-Messstelle umgehend folgende Maßnahmen durchgeführt werden: <ul style="list-style-type: none">- Herstellung eines Überflurabschlusses der Messstelle mittels Stahlschutzrohr und verschließbarer Schutzkappe- Abdichtung des Bohrlochs mit geeignetem Material (Beton, Bentonit o.ä.) gegen eindringendes Oberflächenwasser- Aufnehmen des Pflasters und Angleichen der Geländeoberfläche
01.05	Die notwendigen Maßnahmen sollten kurzfristig durchgeführt, fachlich begleitet und schriftlich sowie fotografisch dokumentiert werden.

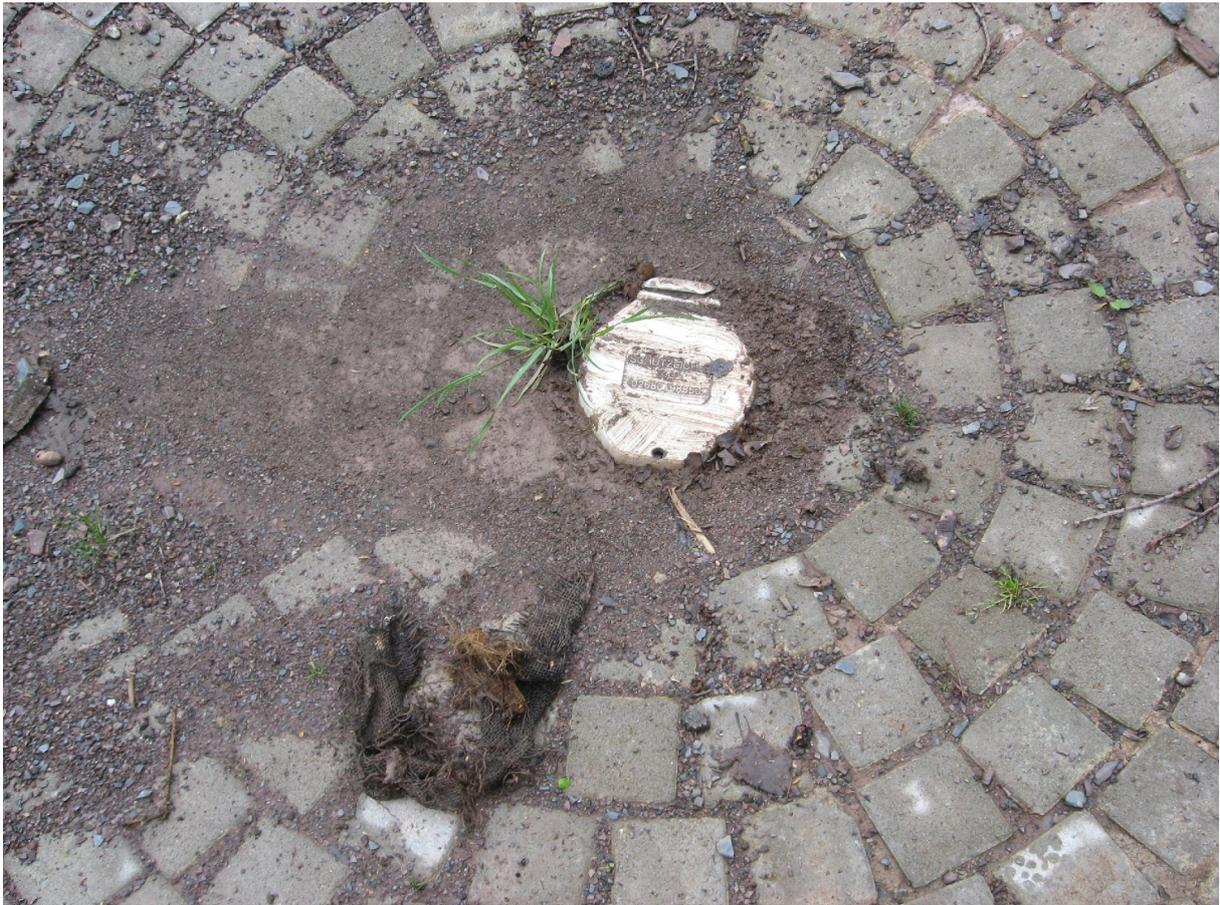
01.03	Die als „Unterflurmessstelle“ hergerichtete GW-Messstelle besitzt keine abgedichtete Straßenkappe zur Vermeidung des Zutrittes von Niederschlagswasser. Durch die ringförmige trichterartige Pflasterung um die Messstelle wird Regenwasser sowie zum Teil auch vom Straßendamm und von der Umgebung oberflächlich ablaufendes Niederschlagswasser zur Messstelle geführt. Es kommt zum Zutritt von möglicherweise belastetem Oberflächenwasser zum Bohrloch sowie in die Grundwasser- Messstelle.

Foto 2: Grundwasser-Messstelle „Igel 1“ – nicht abgedichtete und nicht abschließbare Abschlusskappe und umgebende trichterförmige Pflasterung
